# Elfiskeundersökning i 44 vattendrag i Örebro län 2015

Länsstyrelsen  
Örebro län  
Publ nr: 2016:9

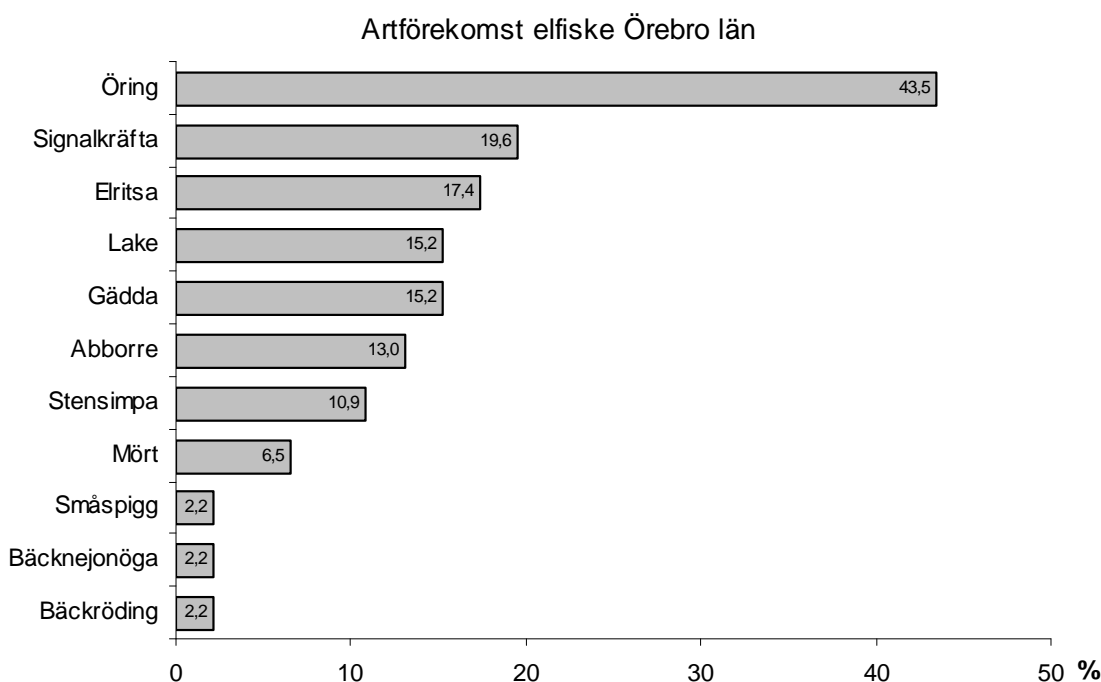
**Figur 2.** Artförekomst i procent (%) på samtliga undersökta lokaler (n=46) lokaler i Örebro län 2015.

Totalt fångades 10 olika fiskarter och signalkräfta. Vanligast förekommande art var öring som påträffades vid 42,6 % (20st) av lokalerna (Figur 2). Signalkräfta och elritsa var även vanligt förekommande med småspigg, bäcknejonöga och bäckröding endast förekom vid en lokal. Vid elfiske i tio av lokalerna fångades ingen fisk varav flera uppvisade låga pH-värden.

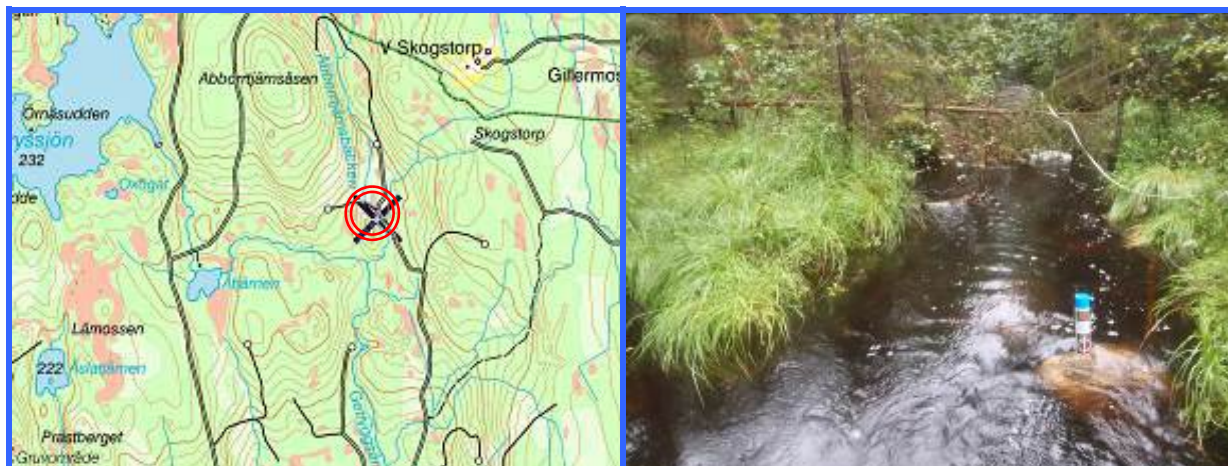
### 4.1 Abbotjärnsbäcken - Kvarnbacken (663365-147019)

Översiktskarta med elfiskelokalens läge (kryss)

Foto från elfiskelokalens nedre avgränsning

Resultatet indikerar på att vattendraget har ett svagt bestånd av öring. Habitatet är inte optimalt så tätheten av öring är relativt förväntad även om VIX-predikerad täthet betydligt högre (14,8). Sammantaget bedöms den ekologiska statusen (God) baserad på VIX är representativ för lokalen.

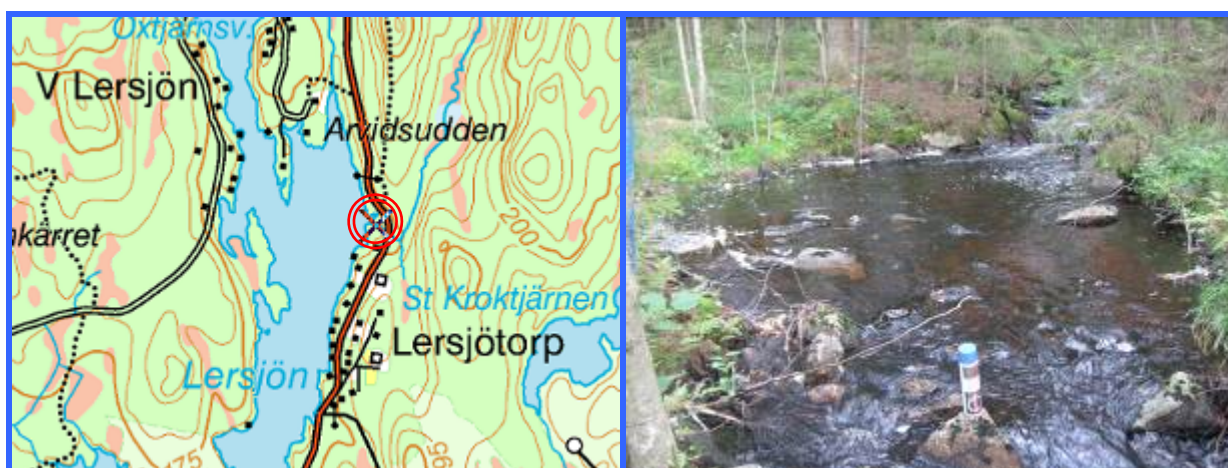
## 4.2 Bergtjärnsbäcken - Lersjötorp (659084-143179)

Översigtskarta med elfiskelokalens läge (kryss)

Foto från elfiskelokalens nedre avgränsning

Resultatet visar att vattendraget saknar ett bestånd av öring trots hyfsat habitat. Lokalen ligger dessutom nära sjön och andra fiskarter borde i större utsträckning kunna använda området som uppväxtområde. Sammantaget bedöms den ekologiska statusen (Dålig) baserad på VIX vara representativ för lokalen.

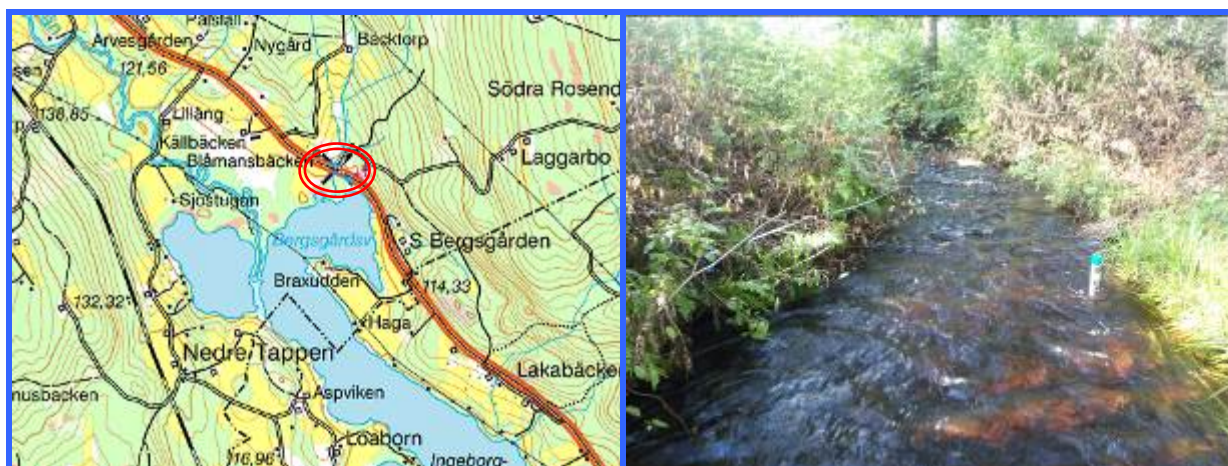
### 4.3 Blåmansbäcken - Riksväg 50 (663510-146074)

Översiktskarta med elfiskelokalens läge (kryss)

Foto från elfiskelokalens nedre avgränsning

Resultatet visar att vattendraget har ett bestånd av öring. Habitatet är bra dock inte optimalt så tätheten av öring är relativt förväntad även om VIX-predikerad täthet ligger högre (13,4). Sammantaget bedöms den ekologiska statusen (God) baserad på VIX vara representativ för lokalen.

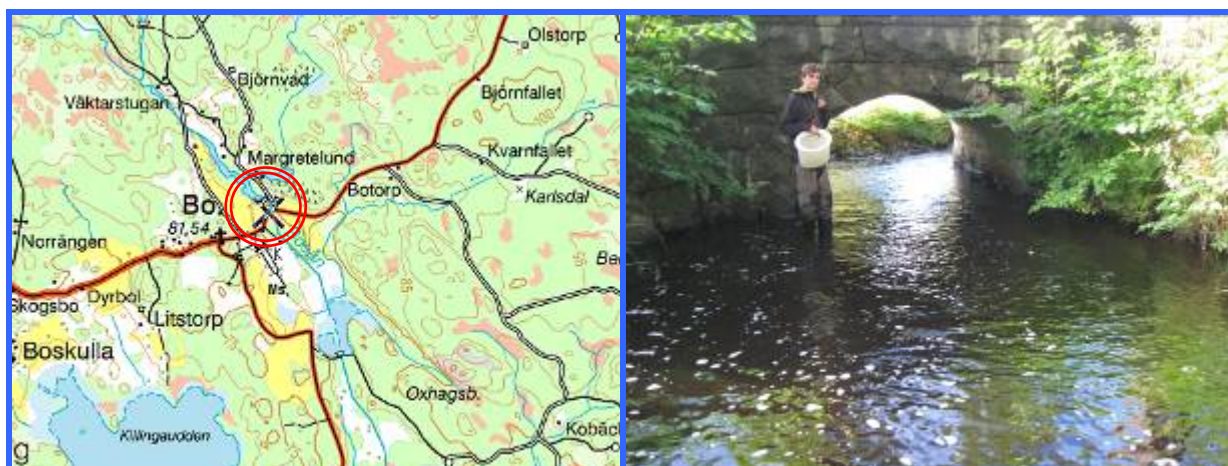
#### 4.4 Bosån - Bo slott (653402-148361)

Översiktskarta med elfiskelokalens läge (kryss)

Foto från elfiskelokalens nedre avgränsning

Resultatet visar att vattendraget i området saknar ett bestånd av öring trots bitvis hyfsat habitat. Lokalen rinner igenom ett gammalt kulturområde och påverkas av vägar och odlade marker. Lokalen omges även om lugnområden och damm vilket gör att förekomsten av mer toleranta arter som föredrar lägre vattenhastigheter kan förväntas. Sammantaget bedöms därför att den ekologiska statusen (Dålig) baserad på VIX underskattar statusen som bör ändras till att klassas som måttlig.

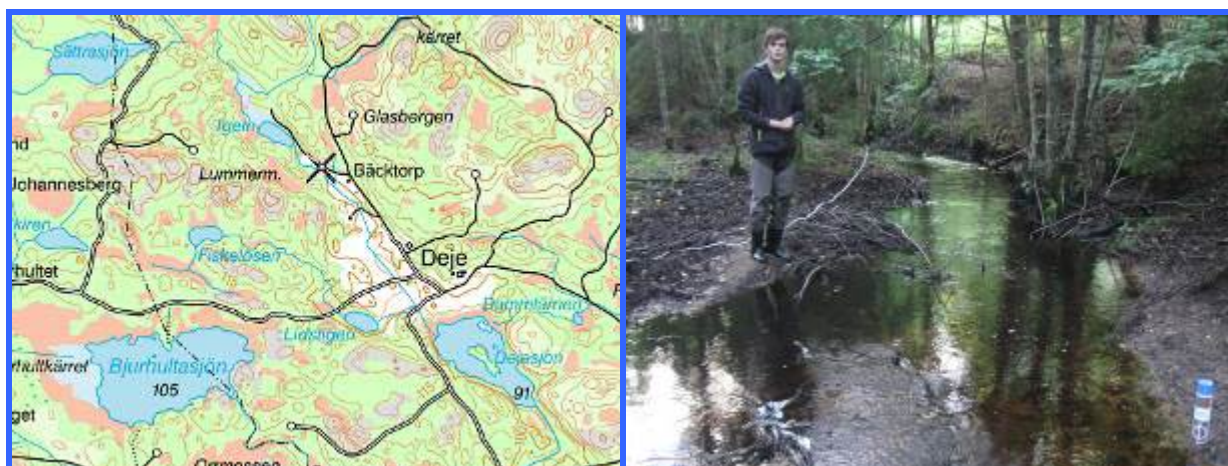
#### 4.5 Bosån - Igelängen (653937-148146)

Översiktskarta med elfiskelokalens läge (kryss)

Foto från elfiskelokalens nedre avgränsning

Resultatet visar att vattendraget saknar ett bestånd av öring trots mindre områden med hyfsat habitat. Habitatet varierar dock mycket och den sammantagna sträckan med öringhabitat är liten. Nerströms lokalen är habitatet dominerande av finsediment och låg vattenhastighet. Förekomsten av förekommande arter är relativt förväntade. Resultatet är relativt svårtolkat men den sammantagna bedömningen är att den ekologiska statusen (Måttlig) baserad på VIX är representativ för lokalen.

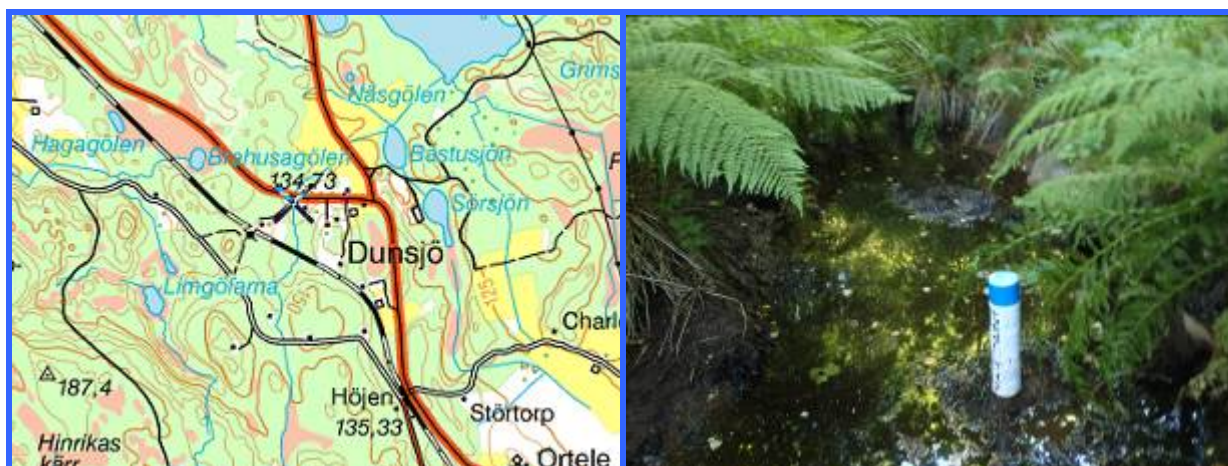
#### 4.6 Brofallsbäcken - Björkelund (652966-146128)

Översiktskarta med elfiskelokalens läge (kryss)

Foto från elfiskelokalens nedre avgränsning

Resultatet visar att vattendraget saknar ett bestånd av fisk. Elfisket utfördes även under mycket låga flödesförhållanden. Vattendraget var fördelat på flera mindre fåror längre uppströms. Att ingen fisk fångades var helt förväntat. Lokalen bedöms vara helt olämpligt för beräkning av VIX baserat på fiskbeståndet vid rådande flödesförhållanden. Ska statusen ändå skattas är bedömningen att den ekologiska statusen (Dålig) baserad på VIX underskatta statusen på lokalen som bedöms vara måttlig.

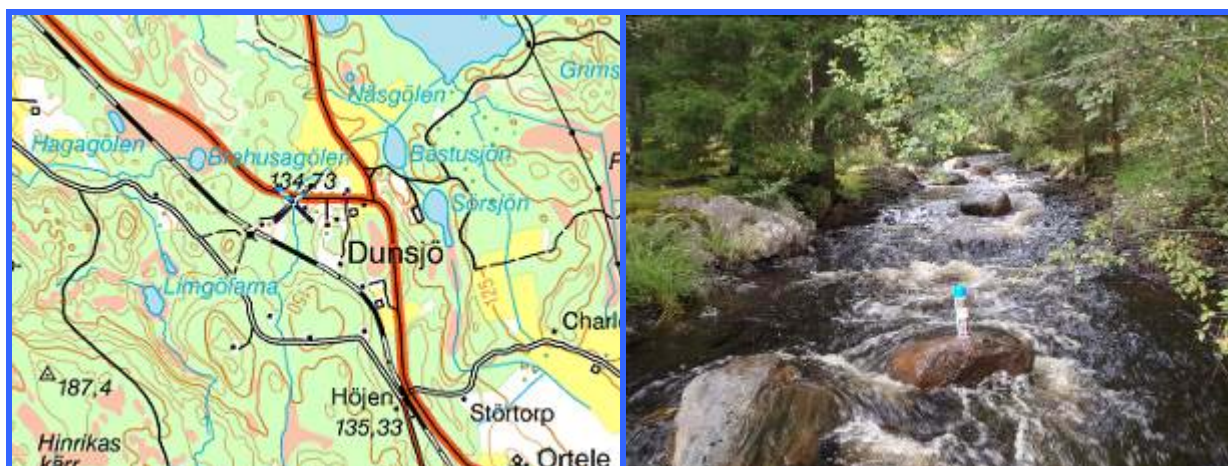
#### 4.7 Danshytteån - Danshyttan (662366-145826)

Översiktskarta med elfiskelokalens läge (kryss)

Foto från elfiskelokalens nedre avgränsning

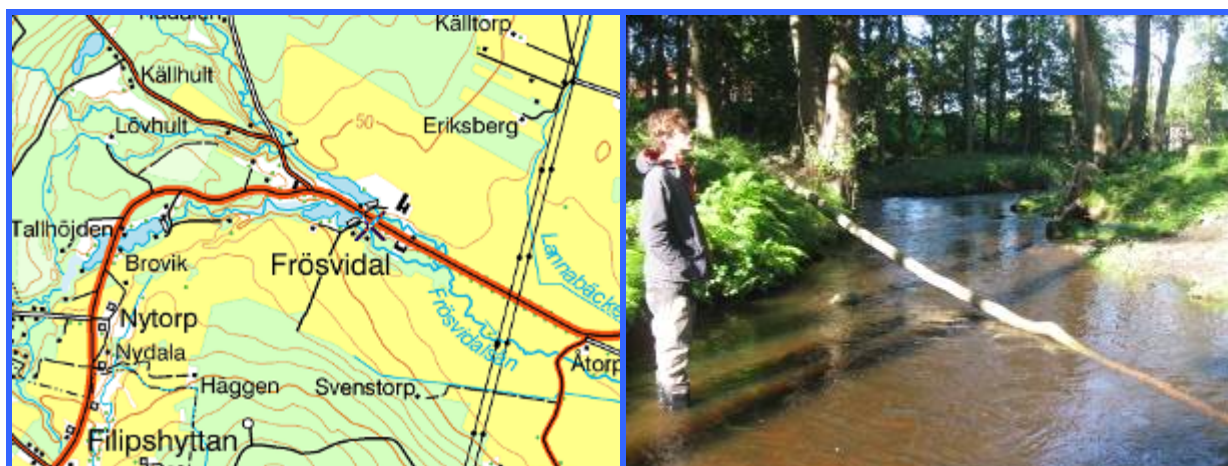
#### 4.9 Frösvidalsån - Frösvidal (658060-145473)

Översiktskarta med elfiskelokalens läge (kryss)

Foto från elfiskelokalens nedre avgränsning

Resultatet visar att vattendraget har ett bestånd av öring. Habitatet är bra dock inte optimalt så tätheten av öring är något över vad man kan förvänta. VIX-predikterad täthet ligger något högre (14,5) vilket indikerar att statusklassning fungerar bra. Sammantaget bedöms den ekologiska statusen (God) baserad på VIX vara representativ för lokalen.

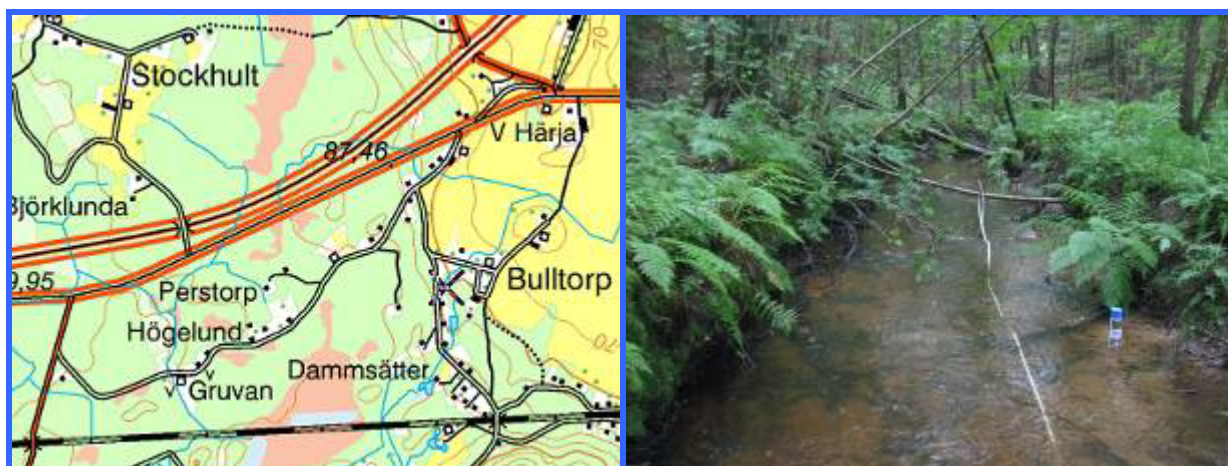
#### 4.10 Gallabergsbäcken - Bulltorp (654450-144317)

Översiktskarta med elfiskelokalens läge (kryss)

Foto från elfiskelokalens nedre avgränsning

Resultatet visar att vattendraget saknar ett bestånd av öring. Bristen på lämpligt öringhabitat förklarar delvis detta. Ingen annan fiskart påträffades vilket får bedömas som mer anmärkningsvärt då pH-värdet var bra. Resultatet är relativt svårtolkat men den sammantagna bedömningen är att den ekologiska statusen (Dålig) baserad på VIX är representativ för lokalen.

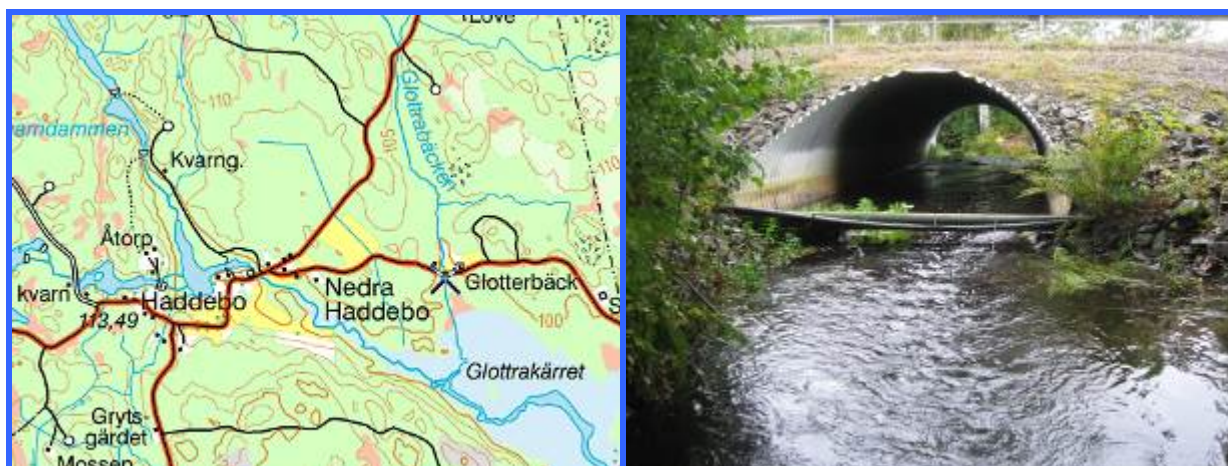
#### 4.11 Glottrabäcken - Glotterbäcken (653254-147603)

Översiktskarta med elfiskelokalens läge (kryss)

Foto från elfiskelokalens nedre avgränsning

Resultatet visar att vattendraget saknar ett bestånd av öring. Brist på lämpligt habitat förklarar till del detta. Ovan och nedan lokalen är habitatet i huvudsak långsamflytande och djupare vilket gör det lämpligt för lake som påträffades vid elfisket. Resultatet är relativt svårtolkat men den sammantagna bedömningen är att den ekologiska statusen (Måttlig) baserad på VIX är representativ för lokalen.

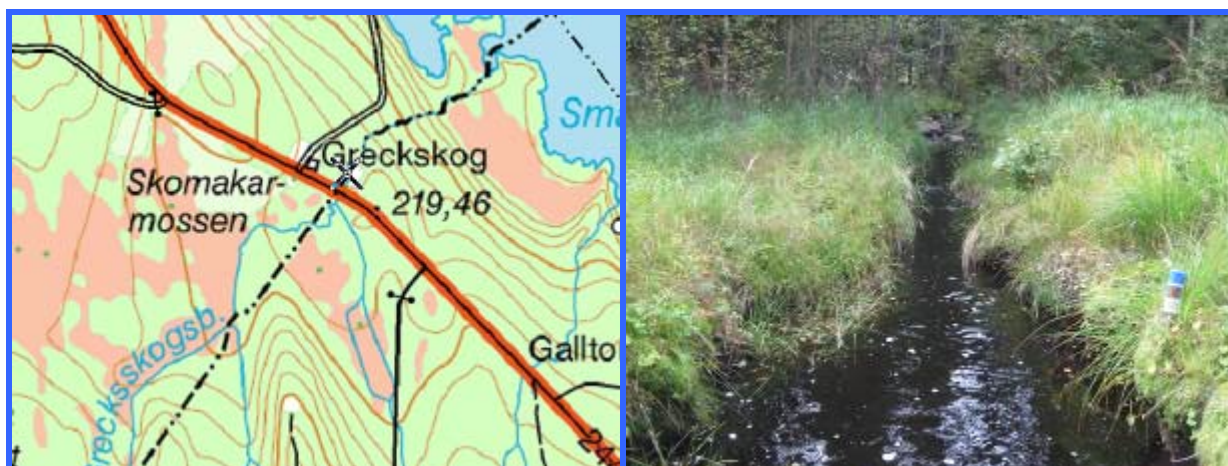
#### 4.12 Grecksskogsbäcken - Nedan väg (660855-143685)

Översiktskarta med elfiskelokalens läge (kryss)

Foto från elfiskelokalens nedre avgränsning

Resultatet indikerar på att vattendraget saknar bestånd av fisk. Bristen på lämpligt öringhabitat förklarar delvis att öringen saknas. Att ingen annan fiskart påträffades bedömas som mer anmärkningsvis, delvis indikerar ett lågt pH-värde att orsaken kan vara försurningsrelaterad. Den sammantagna bedömningen är att den ekologiska statusen (Dålig) baserad på VIX är representativ för lokalen.

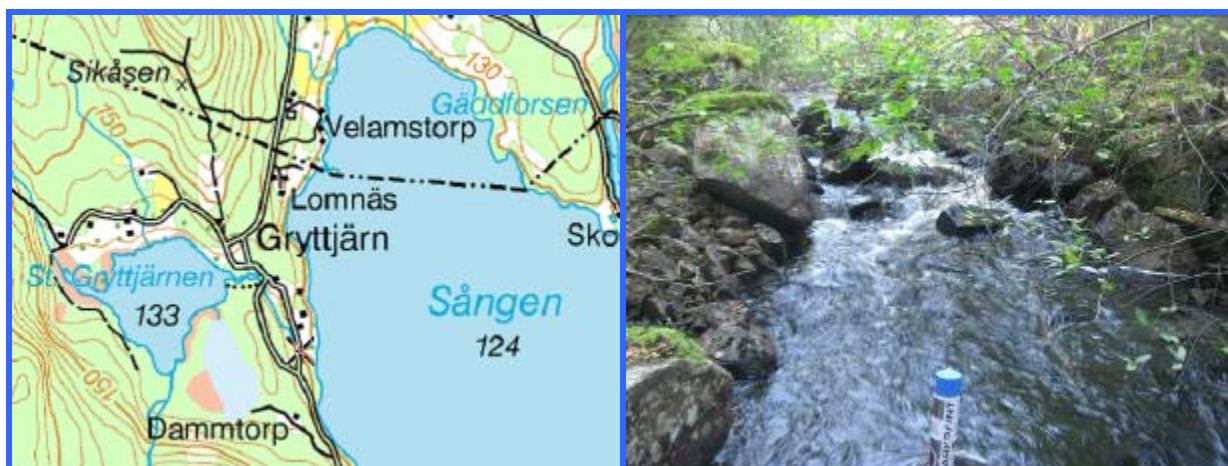
#### 4.13 Gryttjärnsbäcken - Bastfallet (661964-144094)

Översiktskarta med elfiskelokalens läge (kryss)

Foto från elfiskelokalens nedre avgränsning

Resultatet visar att vattendraget har ett bestånd av öring. Habitatet är bra dock inte optimalt så tätheten av öring är något över vad man kan förvänta. VIX-predikerad täthet som avser helt opåverkade lokaler ligger klart lägre (11,6) vilket indikerar att statusklassning fungerar sämre för lokalen. Bestånd av öring och signalkräfta påvisar dock en god ekologisk status. Sammantaget bedöms den ekologiska statusen (Hög) baserad på VIX vara representativ för lokalen.

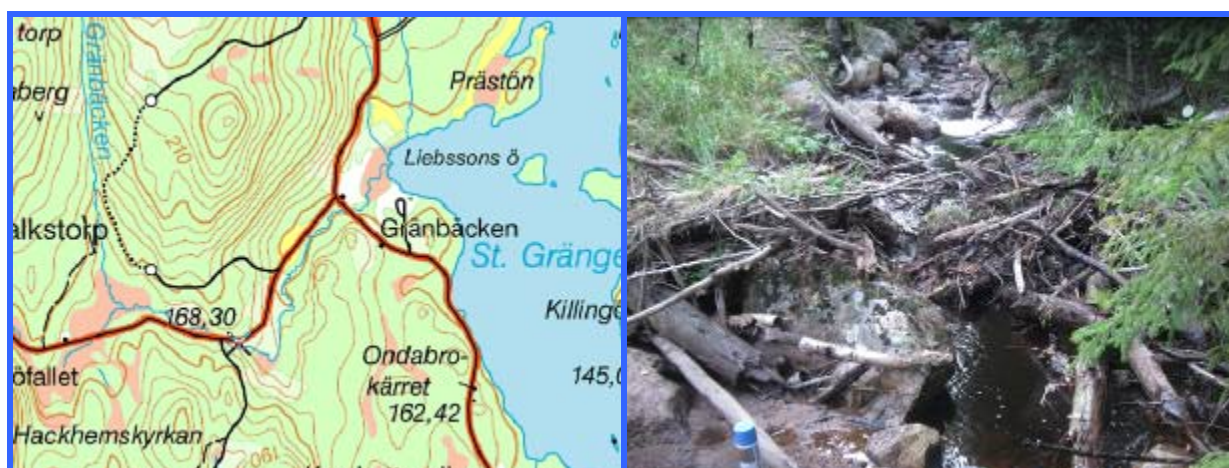
#### 4.14 Gränbäcken - Gränbäckshyttan (662575-144153)

Översigtskarta med elfiskelokalens läge (kryss)

Foto från elfiskelokalens nedre avgränsning

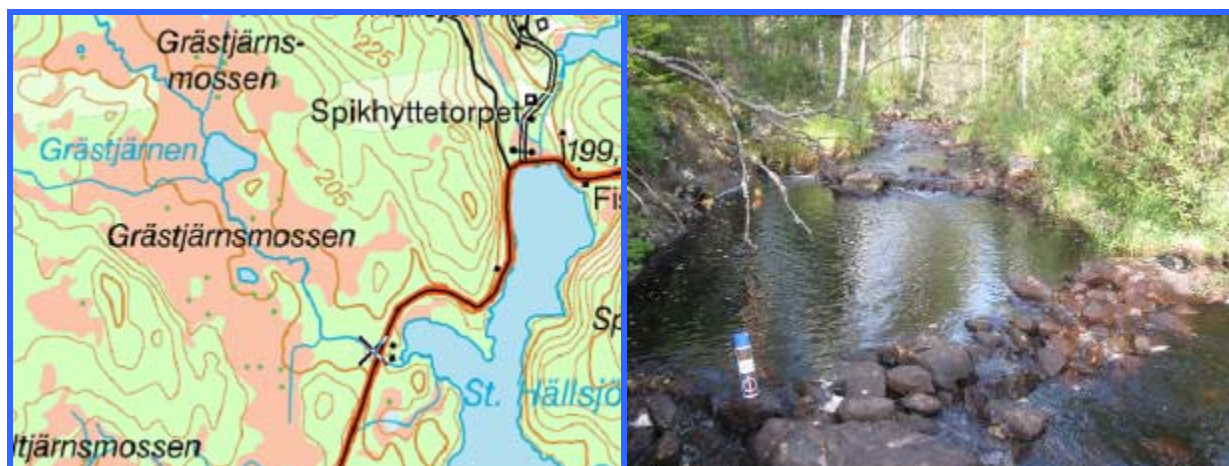
#### 4.15 Grästjärnsbäcken - Uppstr vägen (662406-143653)

Översigtskarta med elfiskelokalens läge (kryss)

Foto från elfiskelokalens nedre avgränsning

Ny lokal som startar ca. 20m ovan bron. Hela sammanhängande strömsträcka med öringhabitat fiskades. Lokalen omges av lugnområden. Konstruerade trösklar i vattendraget skapar djupare höljor och strömsatta partier. Lutningen är i praktiken för låg för denna åtgärd.

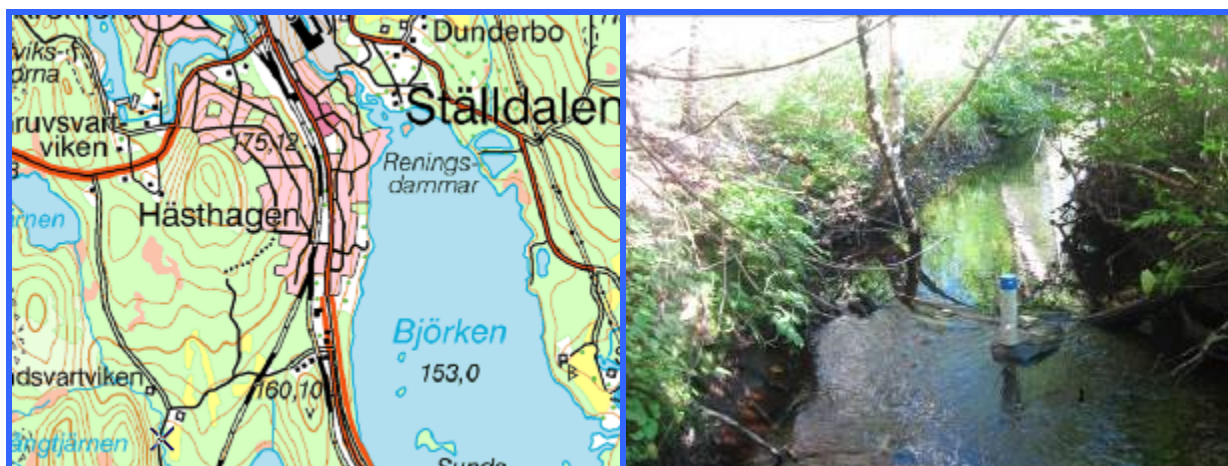
#### 4.16 Gåstjärnsbäcken - Bondsvartviken (664495-145117)

Översiktskarta med elfiskelokalens läge (kryss)

Foto från elfiskelokalens nedre avgränsning

Resultatet indikerar på att vattendraget saknar bestånd av fisk. Bristen på lämpligt öringhabitat förklarar delvis att öringen saknas. Att ingen annan fiskart påträffades bedömas som mer anmärkningsvis, speciellt då pH-värde var bra. Den sammantagna bedömningen är att den ekologiska statusen (Dålig) baserad på VIX är representativ för lokalen.

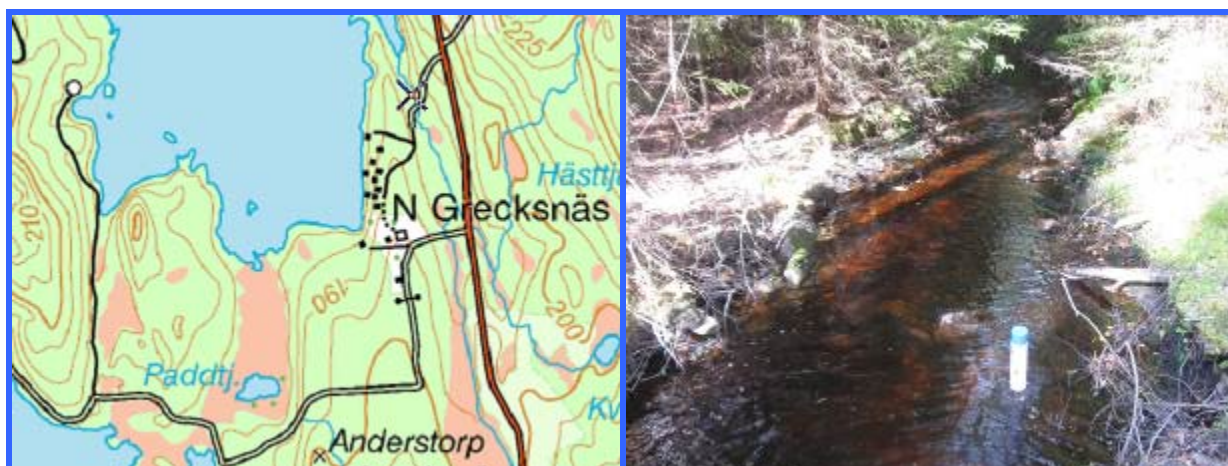
#### 4.17 Holmsjöbäcken - Norra Grecksnäs (661198-143812)

Översiktskarta med elfiskelokalens läge (kryss)

Foto från elfiskelokalens nedre avgränsning

Resultatet visar att vattendraget saknar ett bestånd av öring trots mindre områden med hyfsat habitat. Habitatet varierar dock och den sammantagna sträckan med öringhabitat är liten. Nerströms lokalen dominerar habitatet av mer långsamflytande karaktär. Förekomsten av fångade arter är relativt förväntad. Den sammantagna bedömningen är därför att den ekologiska statusen (Måttlig) baserad på VIX är representativ för lokalen.

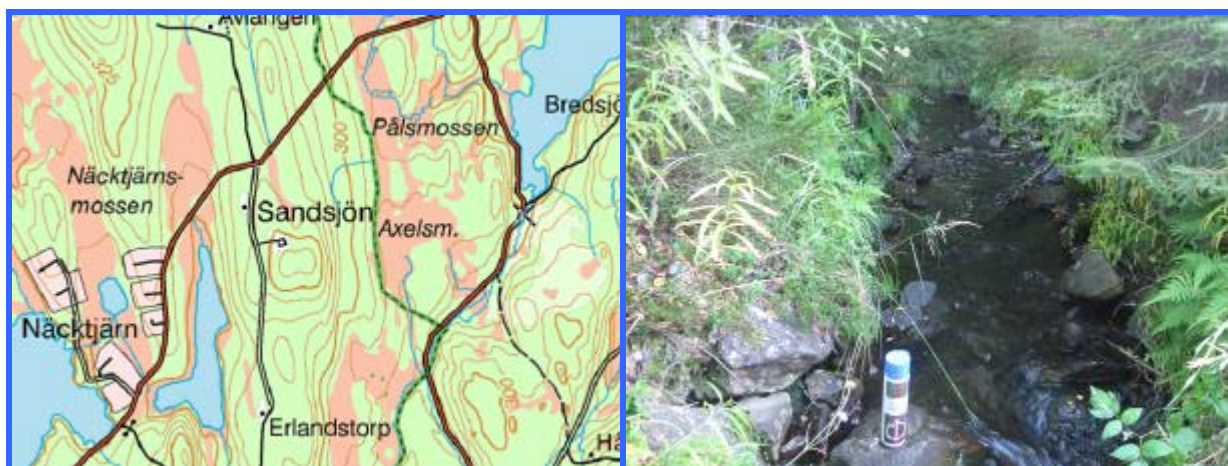
#### 4.18 Hånkabäcken - Axelmossen (665122-146493)

Översiktskarta med elfiskelokalens läge (kryss)

Foto från elfiskelokalens nedre avgränsning

Resultatet visar att vattendraget har enstaka öringar. Närvaron av bäckröding förklarar detta då öringen i många fall har svårt med konkurrera med denna art i små vattendrag som Hånkabäcken representerar. I många fall är bäcköring en oönskad art men ur ett ekologiskt perspektiv indikerar arten på ett väl fungerande system. Sammantaget bedöms därför den ekologiska statusen (God) baserad på VIX vara representativ för lokalen.

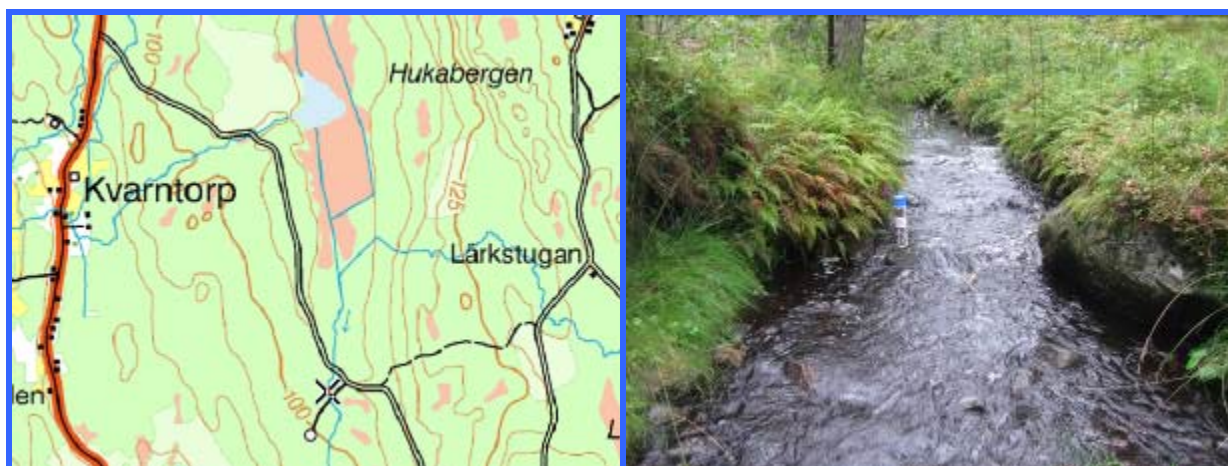
#### 4.19 Härsåsebäcken - Nedan väg (653879-142032)

Översiktskarta med elfiskelokalens läge (kryss)

Foto från elfiskelokalens nedre avgränsning

Resultatet visar att vattendraget har ett bra bestånd av öring. Då VIX-predikerad täthet ligger betydligt lägre (6,9) än den som erhöles från elfisket på totalt 69,4 öringar per 100m<sup>2</sup> visar att VIX-klassningen fungerar dåligt för lokalen. Bestånd av öring och signalkräfta påvisar dock en god ekologisk status. Sammantaget bedöms den ekologiska statusen (God) baserad på VIX vara representativ för lokalen.

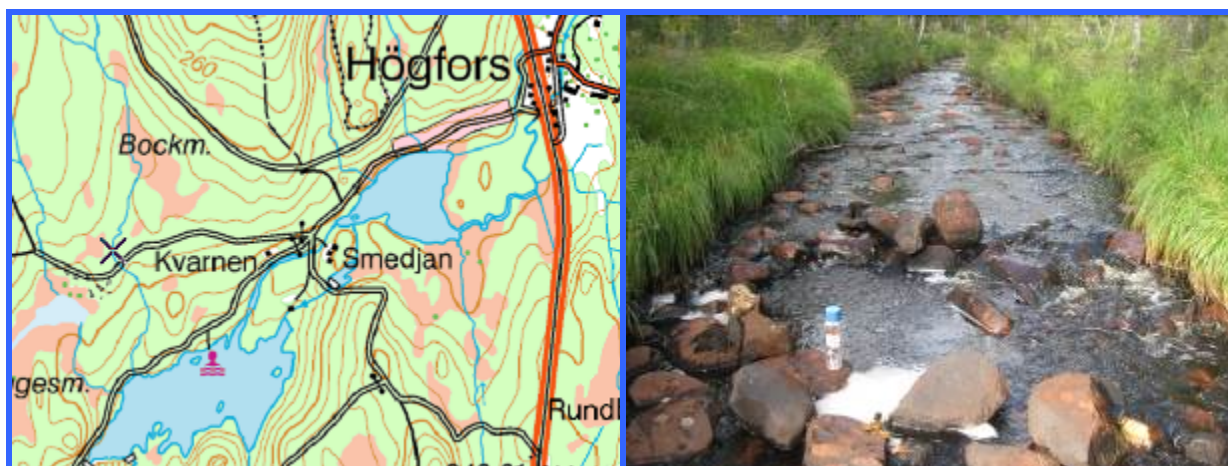
#### 4.20 Kistjärnsbäcken - Bockmossen (665182-145440)

Översiktskarta med elfiskelokalens läge (kryss)

Foto från elfiskelokalens nedre avgränsning

Resultatet visar att vattendraget har ett bra bestånd av öring. Då VIX-predikerad täthet ligger betydligt lägre (17,6) än den som erhöles från elfisket på totalt 29,1 öringar per 100m<sup>2</sup> visar att VIX-klassningen fungerar dåligt för lokalen. Bestånd av öring och signalkräfta påvisar dock en god ekologisk status. Sammantaget bedöms den ekologiska statusen (God) baserad på VIX vara representativ för lokalen.

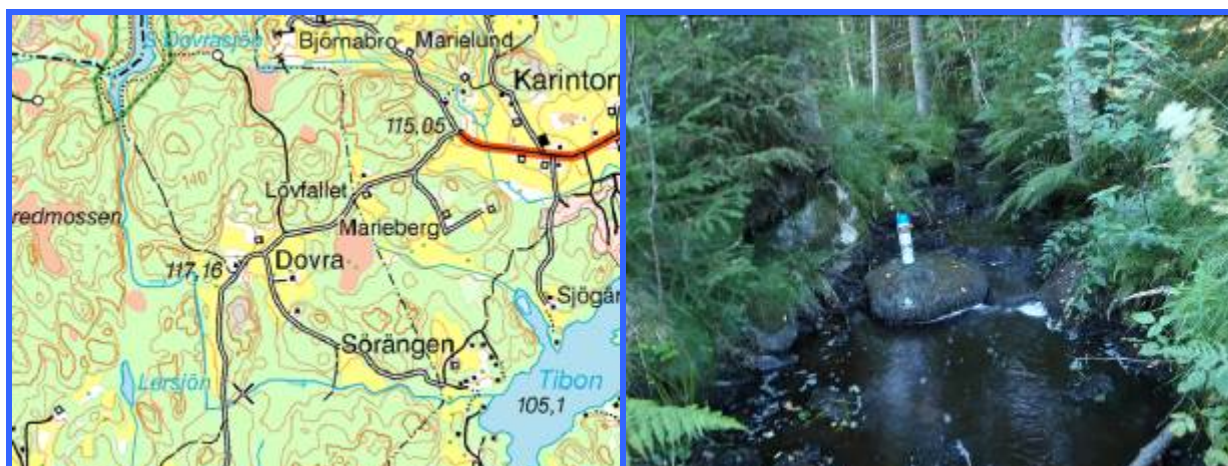
#### 4.21 Kvarnabäcken - Byxegölen (654086-145190)

Översiktskarta med elfiskelokalens läge (kryss)

Foto från elfiskelokalens nedre avgränsning

Resultatet visar att vattendraget saknar ett bestånd av öring trots att habitatet bitvis är relativt bra. Uppmätt pH-värde var relativt lågt vilket till viss del kan förklara detta och påverkan på stjartfenorna. Förekomsten av så kallade toleranta arter är relativt förväntad. Resultatet är relativt svårtolkat men den sammantagna bedömningen är att den ekologiska statusen (Dålig) baserad på VIX är representativ för lokalen.

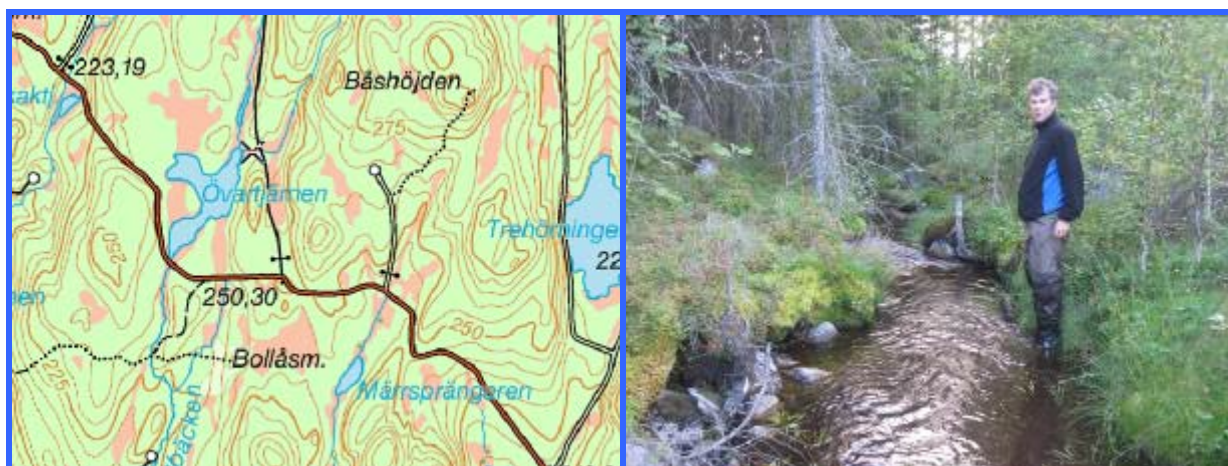
#### 4.22 Kviddtjärnsbäcken - Farsriskärren (659587-143071)

Översiktskarta med elfiskelokalens läge (kryss)

Foto från elfiskelokalens nedre avgränsning

Resultatet visar att vattendraget har ett flertal årsungar av öring. Habitatet har stora brister så tätheten av öringungar är inte förväntad. Avsaknaden av äldre öring indikerar inte ärt självreproducerande bestånd av öring. märkligt var även att andra arter saknades trots att lokalen ligger strax uppströms sjö. Resultatet indikerar på någon typ av störning och är svårtolkat men den sammantagna bedömningen är att den ekologiska statusen (God) överskattar VIX något och att statusen bör ändras till måttlig.

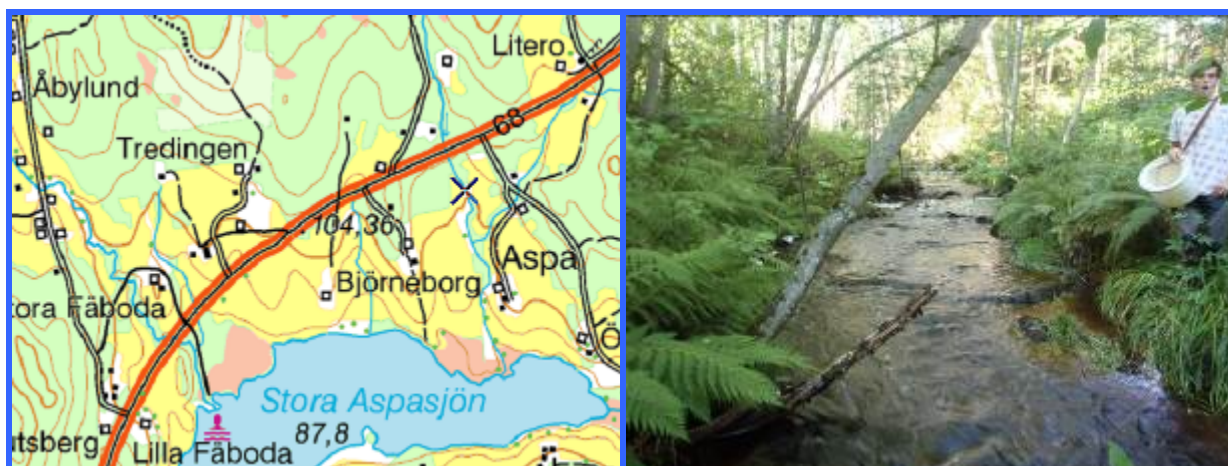
#### 4.23 Laxtjärnsbäcken - Björkeback (661620-147005)

Översiktskarta med elfiskelokalens läge (kryss)

Foto från elfiskelokalens nedre avgränsning

Resultatet indikerar på att vattendraget saknar bestånd av fisk. Bristen på lämpligt öringhabitat förklarar delvis att öringen saknas. Att ingen annan fiskart påträffades bedömas som mer anmärkningsvis, delvis indikerar ett lågt pH-värde att orsaken kan vara försurningsrelaterad. Den sammantagna bedömningen är att den ekologiska statusen (Dålig) baserad på VIX är representativ för lokalen.

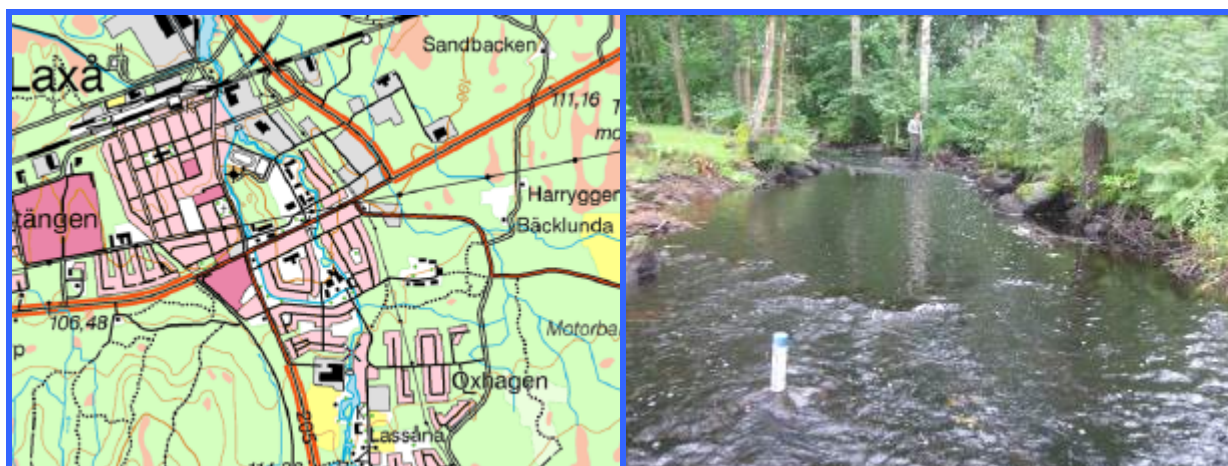
#### 4.24 Laxån - Lassåna (654006-143266)

Översiktskarta med elfiskelokalens läge (kryss)

Foto från elfiskelokalens nedre avgränsning

Resultatet visar att vattendraget saknar ett bestånd av öring trots områden med bra habitat. Området omges av artificiella områden (villaområde) där bland annat en villatomt ligger i direkt anslutning till lokalen. Detta bedöms kunna påverka fiskbeståndet negativt. Den sammantagna bedömningen är att den ekologiska statusen (God) tydligt överskattar VIX och att statusen bör ändras till otillfredsställande.

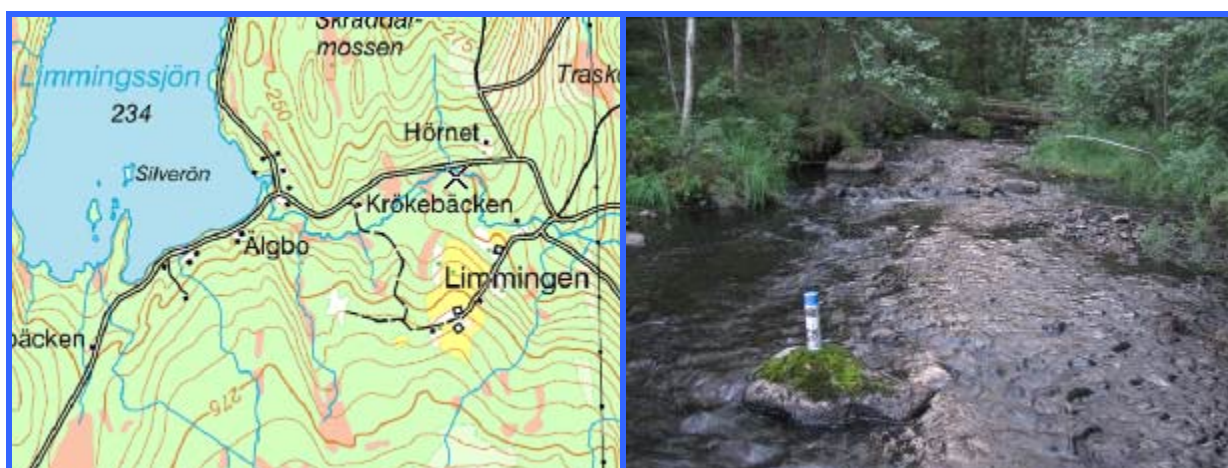
#### 4.25 Limmingsbäcken - Limmingsviken (660811-142828)

Översiktskarta med elfiskelokalens läge (kryss)

Foto från elfiskelokalens nedre avgränsning

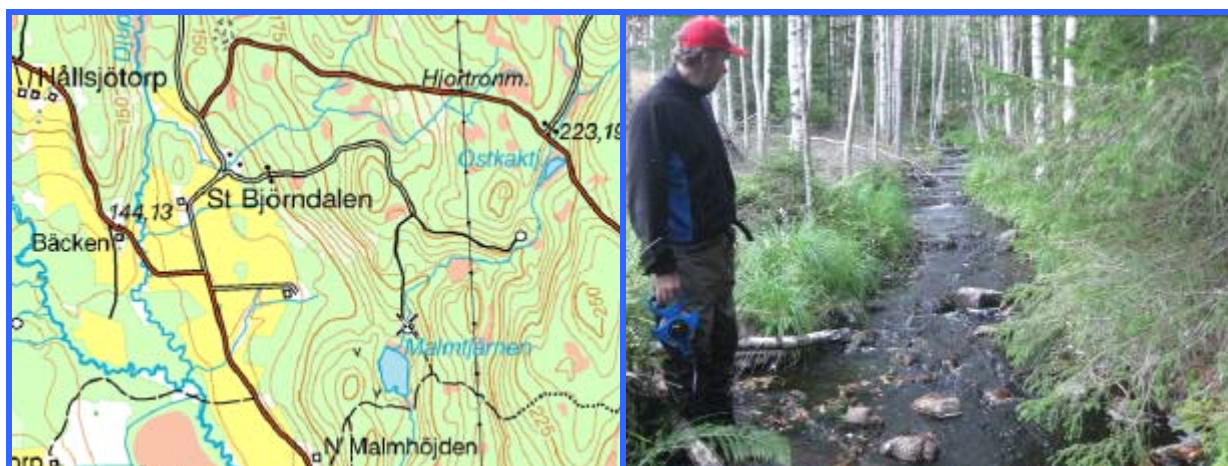
#### 4.26 Malmtjärnsbäcken - Uppstr Malmtjärn (659532-142915)

Foto från elfiskelokalens nedre avgränsning

Ny lokal, bra öringhabitat hela lokalen där små block dominerar bottenstrukturen. Gallrat längs vattendraget. Mycket grovdetritus i vattendraget.

Resultatet visar att vattendraget har ett bra bestånd av öring. Då VIX-predikerad täthet ligger omkring 35 % (18,1) lägre än den som erhöles från elfisket på totalt 29,1 öringar per 100m<sup>2</sup> visar att VIX-klassningen fungerar bristfälligt för lokalen. Beståndet av öring och elritsa påvisar dock en god ekologisk status. Sammantaget bedöms den ekologiska statusen (God) baserad på VIX vara representativ för lokalen.

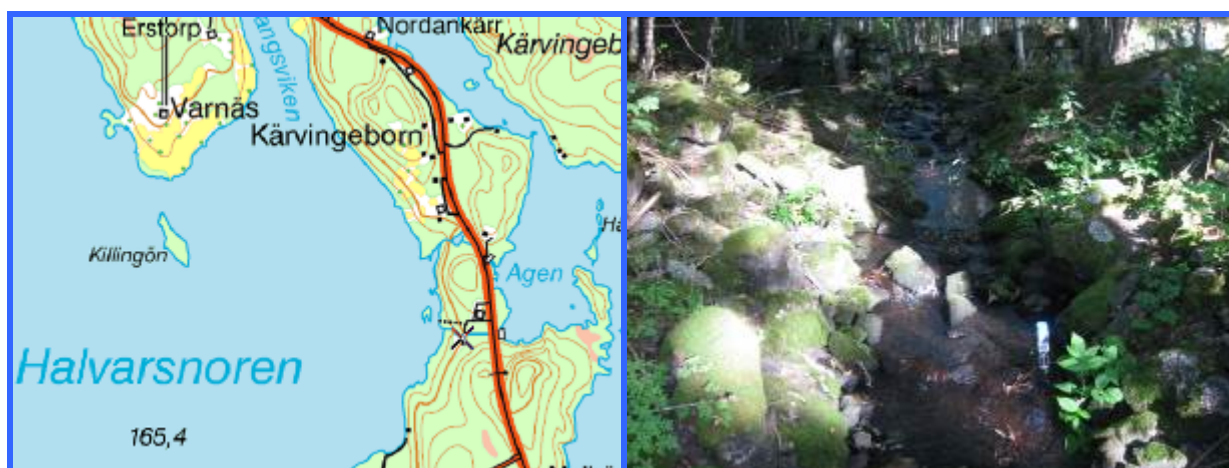
#### 4.27 Malälven - Kärvingeborn (661236-143384)

Foto från elfiskelokalens nedre avgränsning

Ny lokal i "torrfåra". Enligt uppgift från boende vid lokalen finns fastställd minimitappning på 50 s/l. Vid elfisket var nivån lägre vilket enligt uppgift var vanligt förekommande. Grovblockig lokal, dock bitvis fint öringhabitat. Tidigare skall det enligt uppgift funnits öring i vattendraget. Elfisket omfattade hela området med öringhabitat.

Resultatet visar att vattendraget nu saknar ett bestånd av öring som tidigare funnits i området. Området är kraftigt påverkad av minimitappning. Trots detta så tilldelas lokalen statusen God baserat på VIX-klassningen. Den sammantagna bedömningen är att den ekologiska statusen baserat på VIX (God) tydligt överskattar statusen som bör ändras till otillfredsställande.

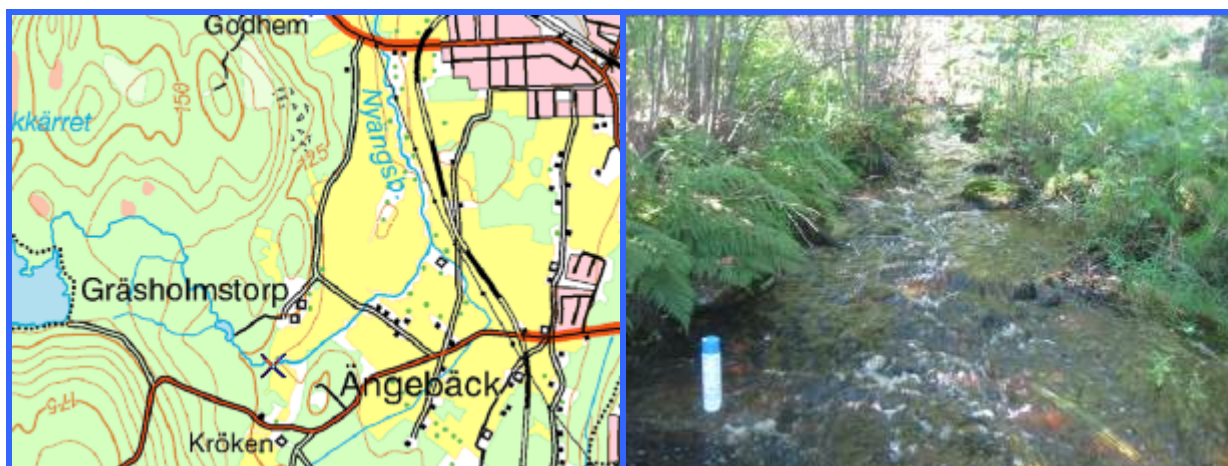
#### 4.28 Nyängsbäcken - Strömtorp (656940-141923)

Foto från elfiskelokalens nedre avgränsning

Ny lokal i vattendraget som rinner i ett jordbrukslandskap. Fint öringhabitat med lekområden i bäcken trots detta ingen fisk eventuellt på grund av lågt pH (surt vatten). Länsstyrelsens förslag på lokal var inte lämplig att fiska på grund av djup- och flödesförhållande.

Resultatet indikerar på att vattendraget saknar bestånd av fisk. Bristen på lämpligt öringhabitat ovan och nedströms lokalen förklarar delvis att öringen saknas. Att ingen annan fiskart påträffades bedöms som mer anmärkningsvis, delvis indikerar ett lågt pH-värde att orsaken kan vara försurningsrelaterad. Den sammantagna bedömningen är att den ekologiska statusen (Dålig) baserad på VIX är representativ för lokalen.

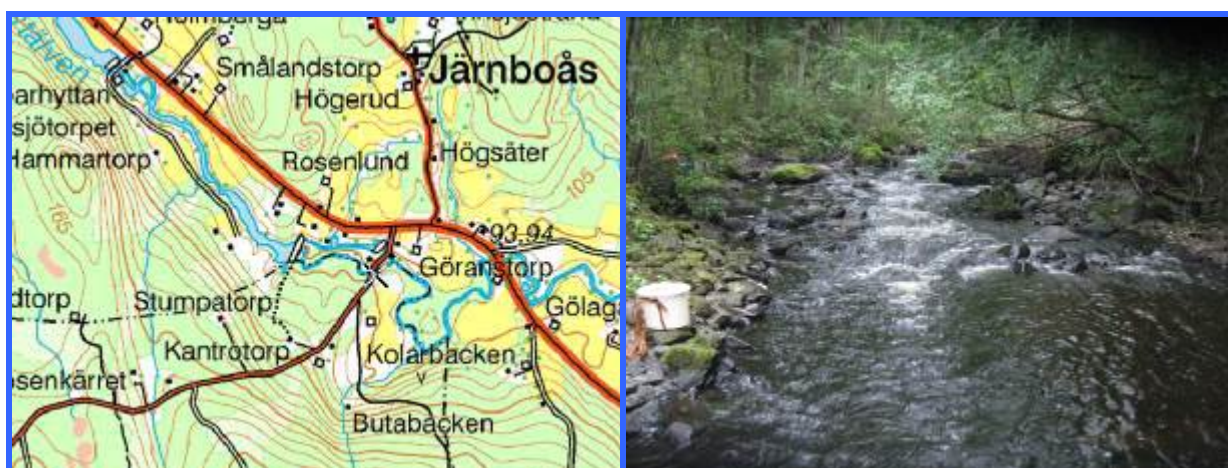
#### 4.29 Rastälven - Naturf. Rastälvskvar (661336-144865)

Foto från elfiskelokalens nedre avgränsning

Lokal fiskad senast 2012. Blockigt bottensubstrat, fint öringhabitat främst för äldre individer.

Resultatet indikerar på att vattendraget har ett svagt men självreproducerande bestånd av öring. Då VIX-predikerad täthet ligger högt över (26,7) den som erhöles från elfisket på totalt 6,3 öringar per 100m<sup>2</sup> visar att VIX-klassningen vid detta fall tar stor hänsyn till den goda förekomsten av stensimpa. Sammantaget bedöms därför den ekologiska statusen (God) baserad på VIX vara representativ för lokalen..

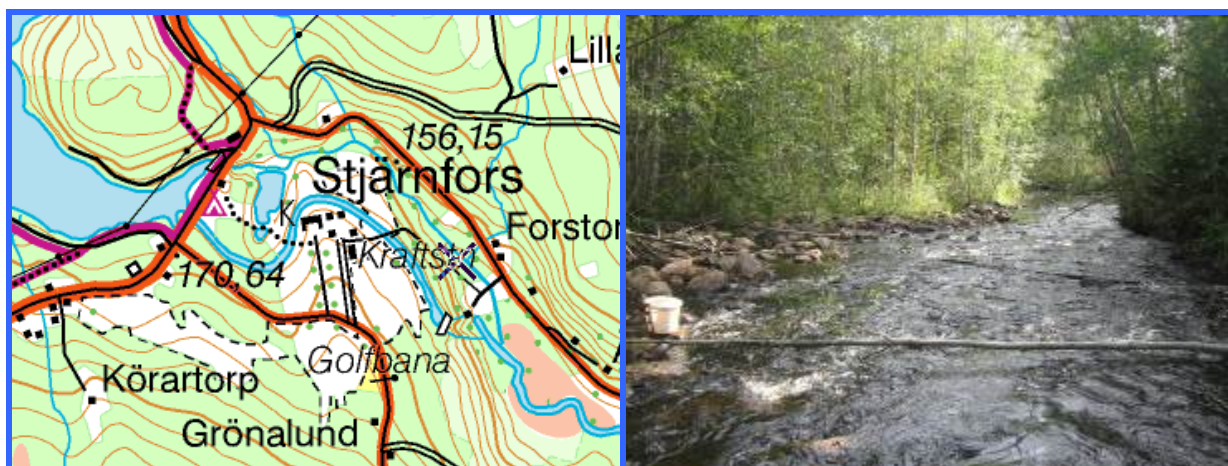
#### 4.30 Rällsälven - Stjärnfors nedre (663490-145555)

Foto från elfiskelokalens nedre avgränsning

Lokal fiskad 2014. Relativt stor fallhöjd ger hög vattenhastighet även vid låga flöden vilket inte är optimalt dock bra öringhabitat för äldre öring.

Resultatet visar att vattendraget saknar ett bestånd av öring trots ett bra habitat. Området är kraftigt påverkad av regleringen och området utgör inte den naturliga huvudfåran. Trots att det finns andra intoleranta arter som höjer VIX-värdet är bedömningen att området borde ha ett bestånd av öring för att nå en god ekologisk status dvs samma status som lokalen belägen någon kilometer längre upp i vattendraget. Den sammantagna bedömningen är att den ekologiska statusen baserat på VIX (God) överskattar statusen som bör ändras till måttlig.

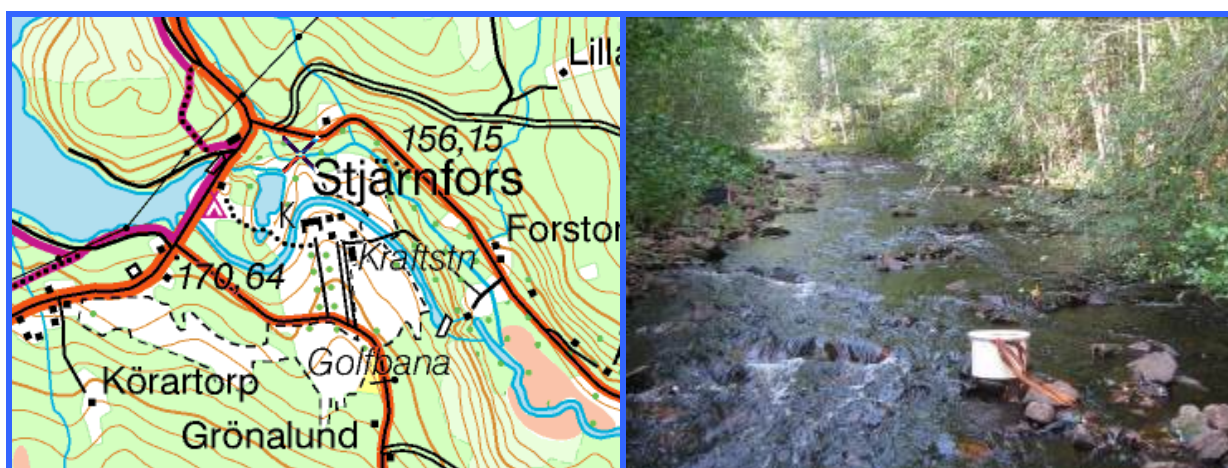
#### 4.31 Rällsälven - Stjärnfors övre (663523-145508)

Foto från elfiskelokalens nedre avgränsning

Lokal fiskad senast även 2014. Fint öringhabitat hela lokalen, dock begränsat med leksubstrat.

Resultatet visar att vattendraget saknar ett bestånd av öring trots ett bra habitat. Området är kraftigt påverkad av regleringen och området utgör inte den naturliga huvudfåran. Trots att det finns andra intoleranta arter som höjer VIX-värdet är bedömningen att området borde ha ett bestånd av öring för att nå en god ekologisk status. Den sammantagna bedömningen är att den ekologiska statusen baserat på VIX (God) överskattar statusen som bör ändras till måttlig.
