# Elfiskeundersökning i 44 vattendrag i Örebro län 2015

Länsstyrelsen  
Örebro län  
Publ nr: 2016:9

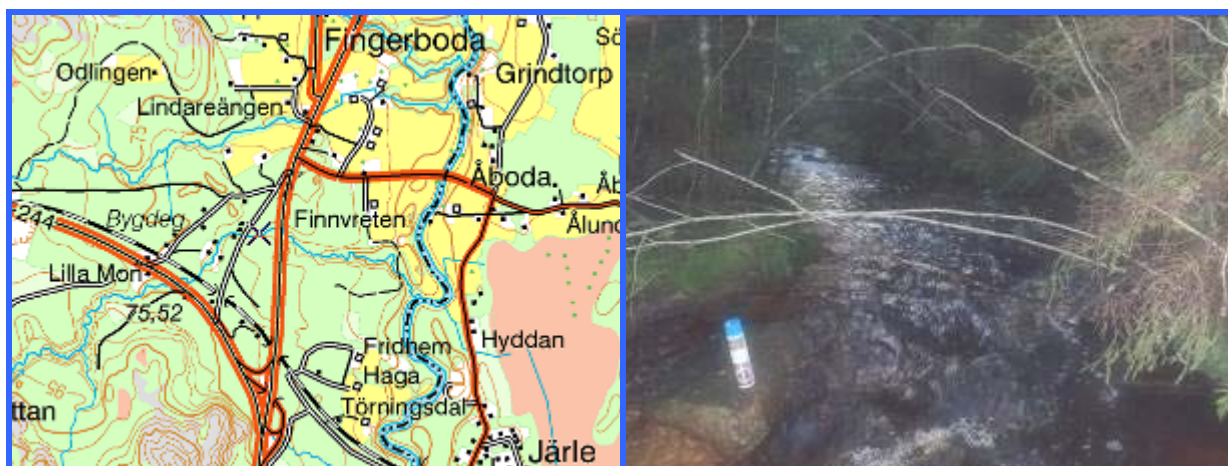
#### 4.34 Skymhyttebäcken - Soliden (659528-146182)

Foto från elfiskelokalens nedre avgränsning

Resultatet visar att vattendraget har ett bestånd av öring. Habitatet är bra så tätheten av öring är relativt förväntad även om VIX-predikerad täthet ligger högre (15,1). Sammantaget bedöms den ekologiska statusen (God) baserad på VIX vara representativ för lokalen.

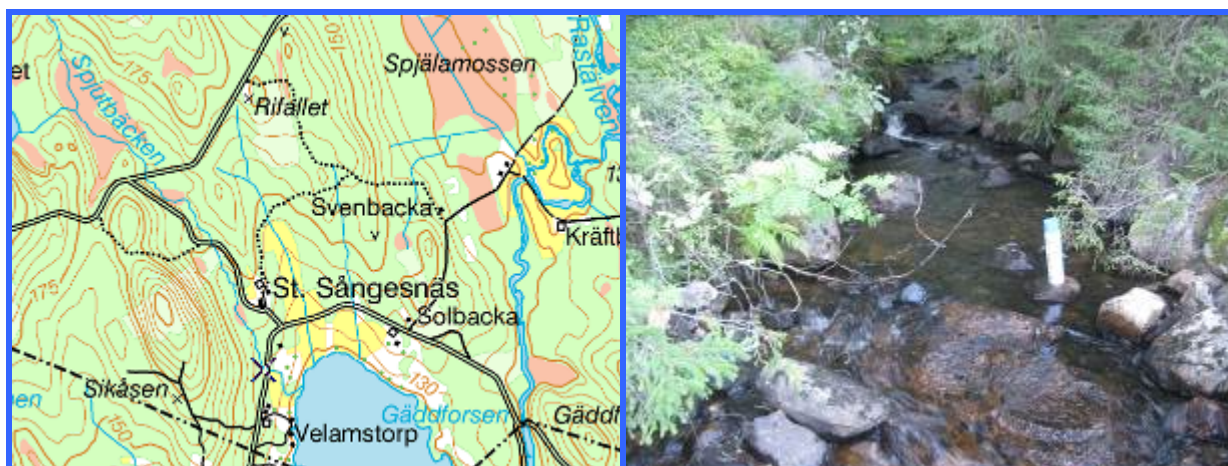
#### 4.35 Spjutbäcken - Velamstorp (662078-144089)

Foto från elfiskelokalens nedre avgränsning

Resultatet visar att vattendraget har ett bra bestånd av öring. Habitatet är bra men tätheten av öring är ändå något över vad man kan förvänta. VIX-predikerad täthet som avser helt opåverkade lokaler ska i teorin ge ett ungefärligt maxvärde ligger klart lägre (18,7) vilket indikerar att statusklassning fungerar sämre för lokalen. Bestånd av öring påvisar dock en god ekologisk status. Sammantaget bedöms den ekologiska statusen (God) baserad på VIX vara representativ för lokalen.

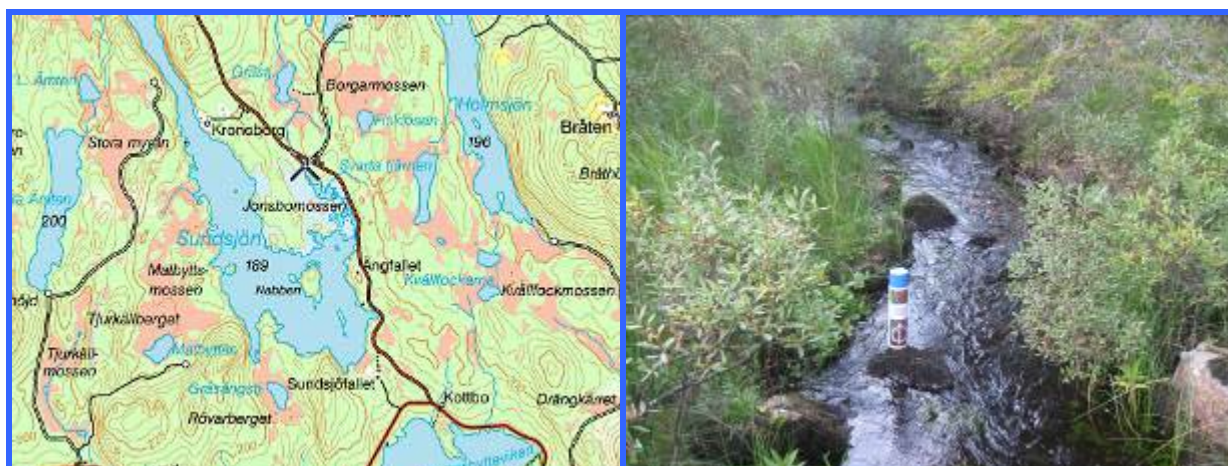
#### 4.38 Sundsjöbacken - Jonsbo (661747-143718)

Foto från elfiskelokalens nedre avgränsning

Resultatet visar att vattendraget saknar ett bestånd av öring. Bristen på ett längre sammanhängande öringhabitat förklarar delvis detta. Vattendraget är relativt djupt och långsamflytande så förekomsten av mer toleranta arter som gädda kunde förväntas. Resultatet är relativt svårtolkat men den sammantagna bedömningen är att den ekologiska statusen (Måttlig) baserad på VIX är representativ för lokalen.

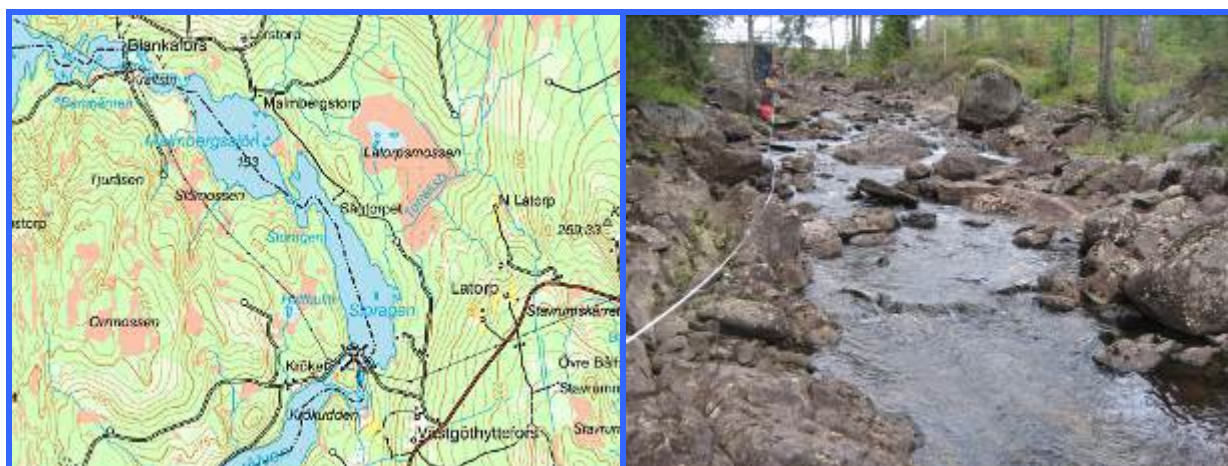
#### 4.39 Svartälven - Västgöthytterfors (659917-143955)

Foto från elfiskelokalens nedre avgränsning

Resultatet visar att vattendraget saknar bestånd. Regleringen av vattendraget är orsaken till detta. Vattenföring vid elfisket var orsakad av läckage genom dammen annars hade det varit helt stillastående vatten. Sammantaget bedöms därför att den ekologiska statusen (Dålig) baserad på VIX vara representativ för lokalen.

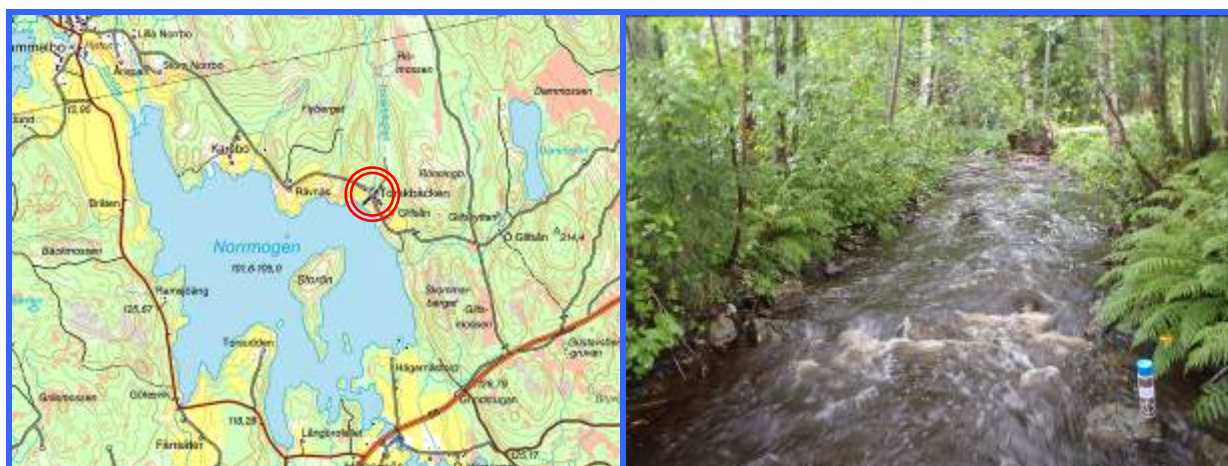
#### 4.43 Torskbäcken - Torskbäcken (662830-147920)

Foto från elfiskelokalens nedre avgränsning

Resultatet visar att vattendraget har ett självreproducerande bestånd av öring. Då VIX-predikerad täthet ligger något högre än (14,3) med den som erhöles från elfisket på totalt 11 öringar per 100m<sup>2</sup> visar att VIX-klassningen fungerar bra för lokalen. Sammantaget bedöms den ekologiska statusen (God) baserad på VIX vara representativ för lokalen.

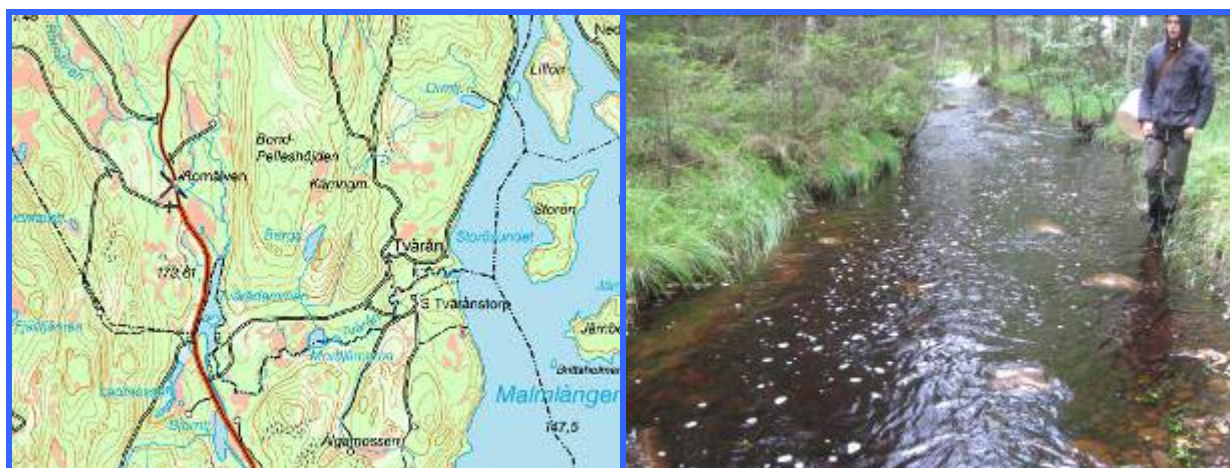
#### 4.44 Tvärån - Romälven (659633-143537)

Foto från elfiskelokalens nedre avgränsning

Resultatet visar att vattendraget har ett självreproducerande bestånd av öring. Habitatet är inte optimalt för äldre öring vilket delvis förklarar den låga tätheten. Tätheten av öring var således relativt förväntad. VIX-predikerad täthet (13,3) låg högre än den som erhöles från elfisket vilket visar att VIX-klassningen fungerar bra för lokalen. Sammantaget bedöms den ekologiska statusen (God) baserad på VIX vara representativ för lokalen.

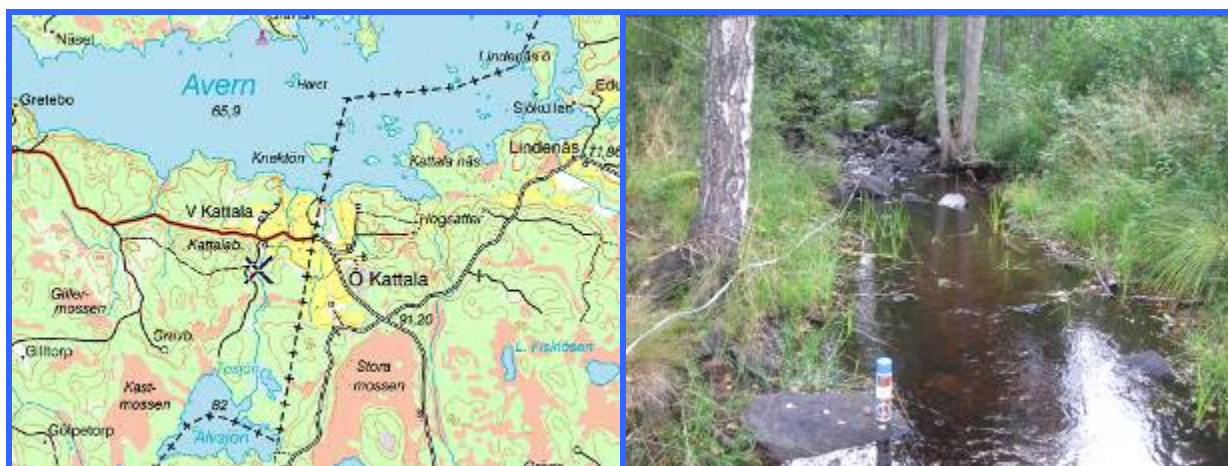
#### 4.45 Älgsjöbäcken - Kattalabergen (652895-148538)

Foto från elfiskelokalens nedre avgränsning

Resultatet visar att vattendraget saknar ett bestånd av öring trots att det finns områden med lämpligt habitat. Förekomsten av så kallade toleranta arter är relativt förväntade. Resultatet är relativt svårtolkat men den sammantagna bedömningen är att den ekologiska statusen (Måttlig) underskattar VIX något och att statusen bör ändras till otillfredsställande.

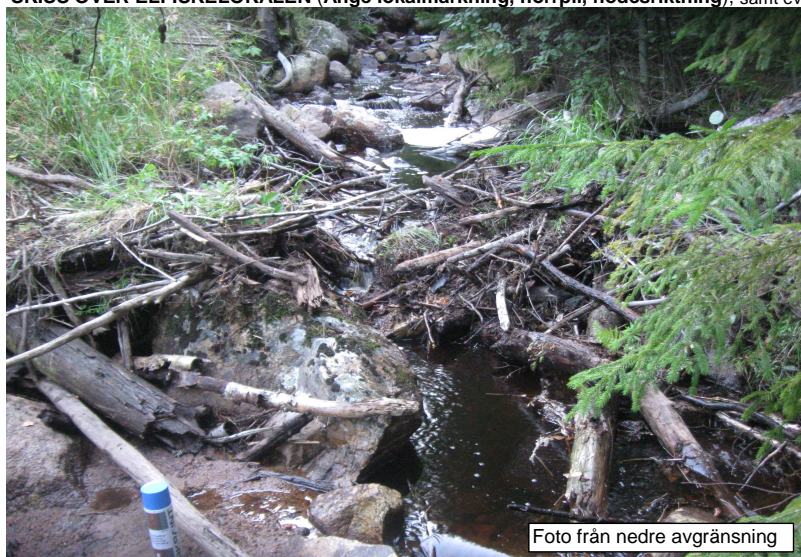
SKISS ÖVER ELFISKELOKALEN (Ange lokalmärkning, norrpil, flödesriktning), samt ev. foto-id, m m:

i lokalen mer grovblockigt med djupa höljor med andra ord fint örinhabitat hela lokalen. Mycket dödved och grovdetritus i bäcken.

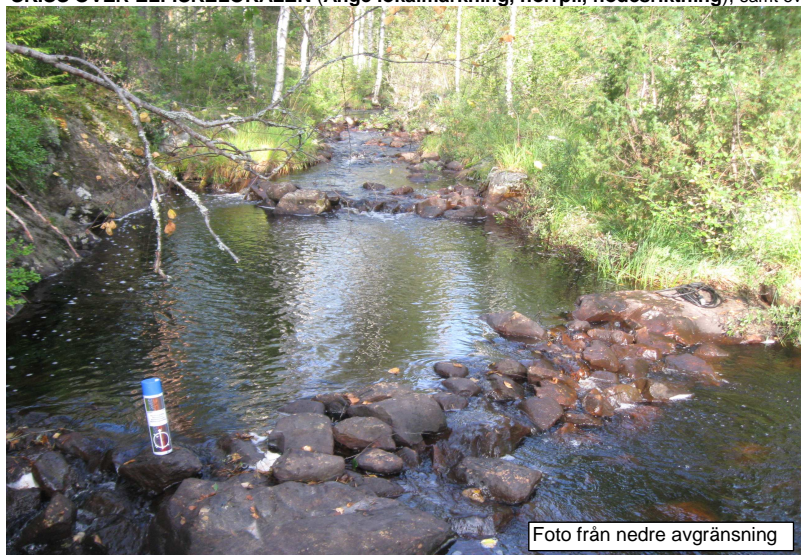
**SKISS ÖVER ELFISKELOKALEN (Ange lokalmärkning, norrpil, flödesriktning), samt ev. foto-id, m m:**

Anmärkning: Ny lokal som startar ca. 20m ovan bron. Hela sammanhängande strömsträcka med öringshabitat fiskades. Lokalen

omges av lugnområden. Konstruerade trösklar i vattendraget skapar djupare höljor och strömsatta partier. Lutningen är i praktiken för

låg för denna åtgärd. Höljorna som skapas blir lämpliga habitat för gädda och abborre dock bitvis bra habitat för äldre öring.

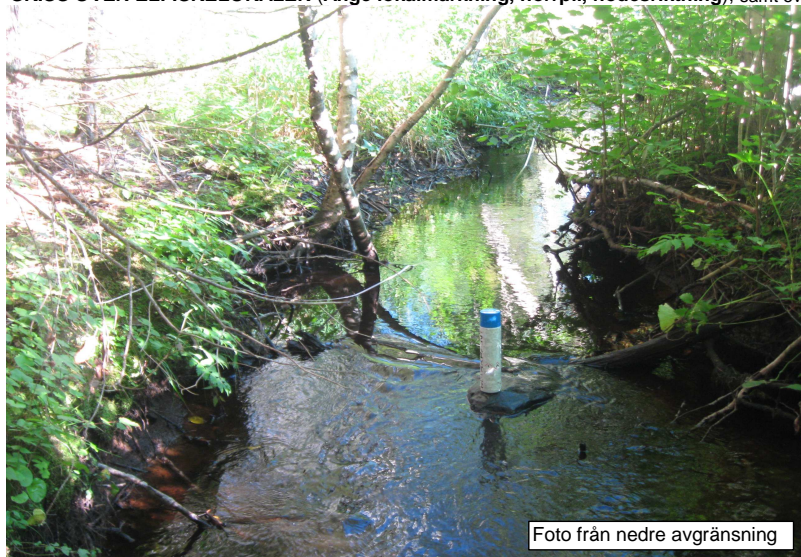
SKISS ÖVER ELFISKELOKALEN (Ange lokalmärkning, norrpil, flödesriktning), samt ev. foto-id, m m:

Anmärkning: Ny lokal som meandrar i lättroderad mark. Omväxlande höljor med finsediment och områden med stenbotten och

högre vattenhastighet. Bitvis hyfsat örning habitat. Mycket grovdetritus i vattendraget.

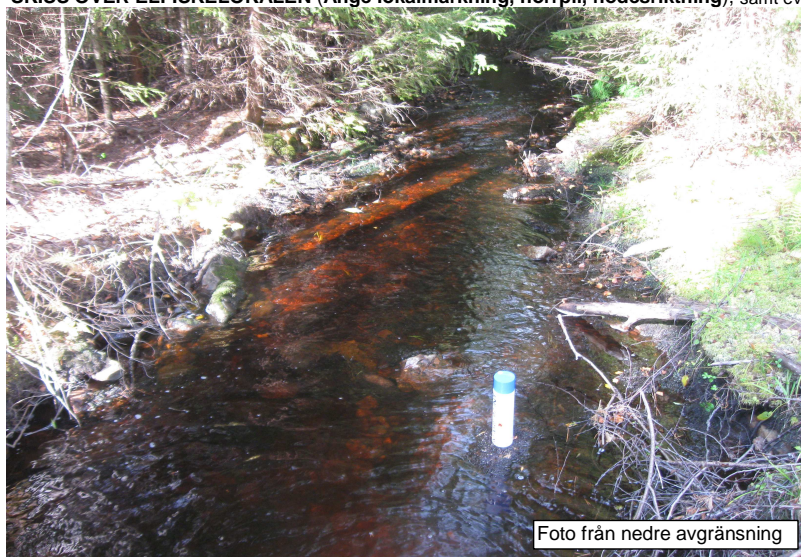
SKISS ÖVER ELFISKELOKALEN (Ange lokalmärkning, norrpil, flödesriktning), samt ev. foto-id, m m:

Anmärkning: Ny lokal. Låg lutning och därav lätt strömmande vatten. Hyfsat öringshabitat i vissa delar av lokalen. Gallrat längs bäcken.

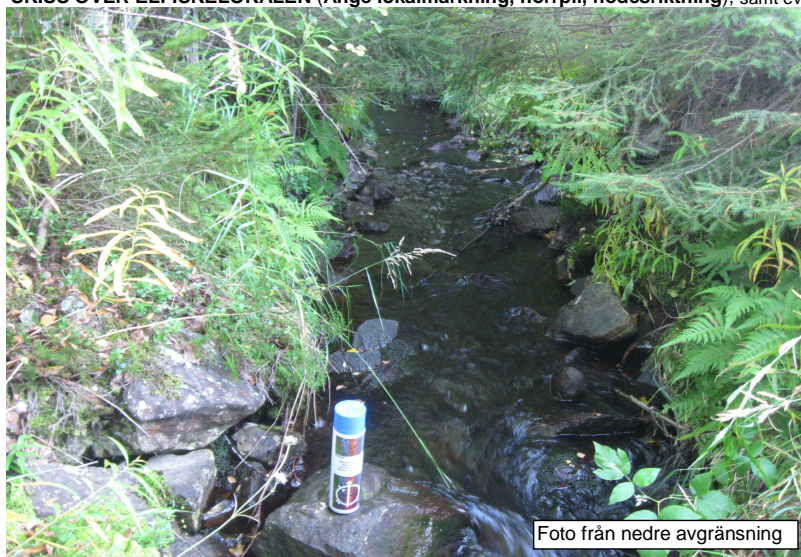
SKISS ÖVER ELFISKELOKALEN (Ange lokalmärkning, norrpil, flödesriktning), samt ev. foto-id, m m:

Anmärkning: Ny lokal i liten skogsbäck med bra varierat öringshabitat. En större hölja i mitten av lokalen där ca. 80% av fisken

fångades. Lågt pH!??!

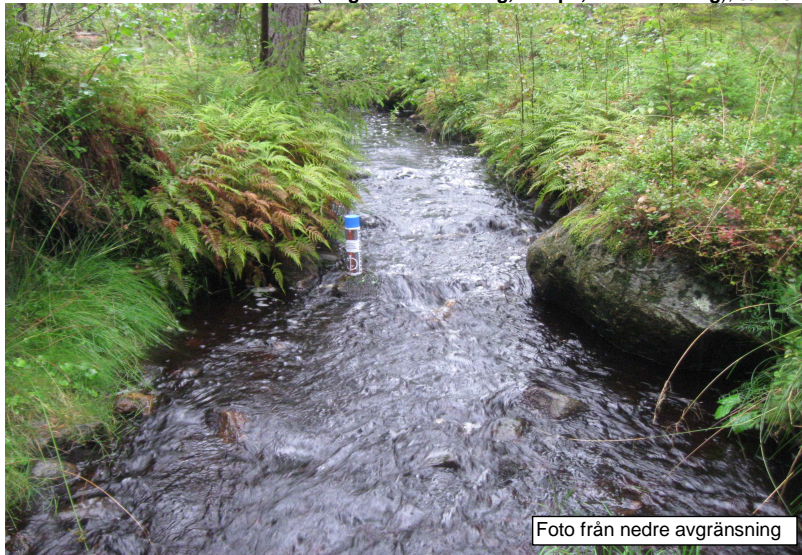
SKISS ÖVER ELFISKELOKALEN (Ange lokalmärkning, norrpil, flödesriktning), samt ev. foto-id, m m:

Anmärkning: Ny lokal. Fint omväxlande öringshabitat med lekområden i bäck som meandrar längs ett gallratt skogsområde.

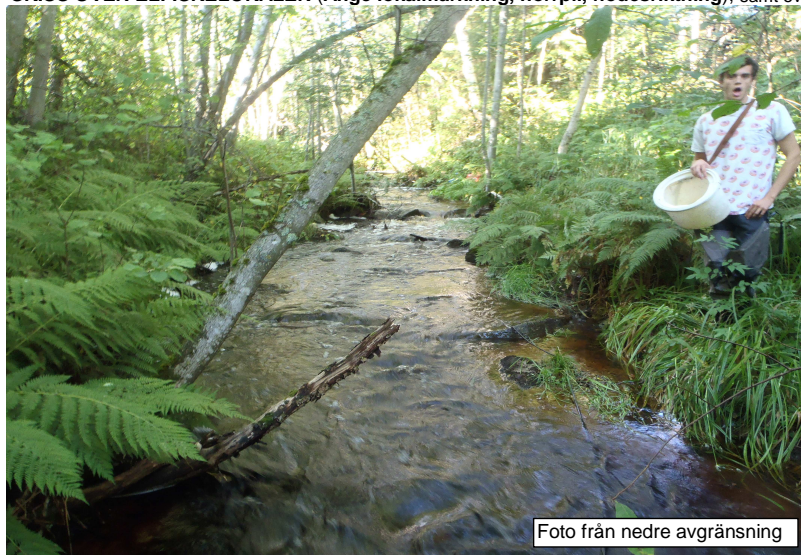
SKISS ÖVER ELFISKELOKALEN (Ange lokalmärkning, norrpil, flödesriktning), samt ev. foto-id, m m:

pH-värdet indikerar på försurning.

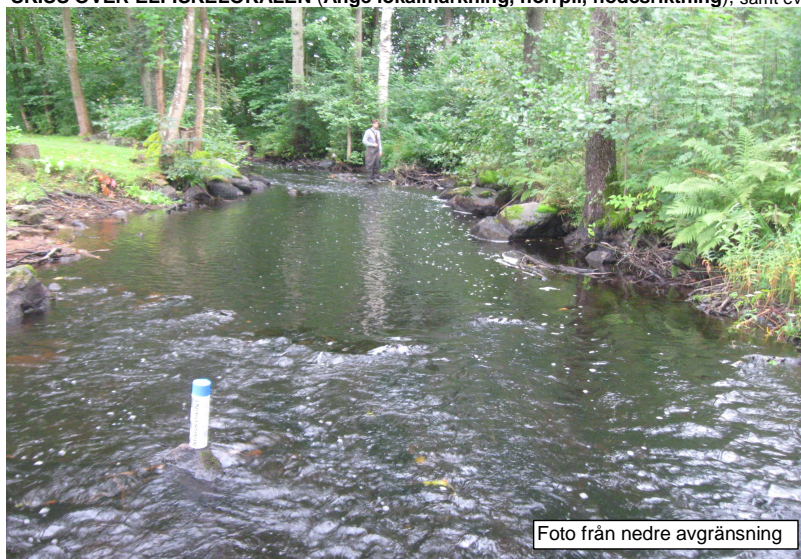
SKISS ÖVER ELFISKELOKALEN (Ange lokalmärkning, norrpil, flödesriktning), samt ev. foto-id, m m:

förekomst. En del skrot/metall i vattendraget. Fyra gräsänder simma omkring i anslutning till lokalens nedre avgränsning!!

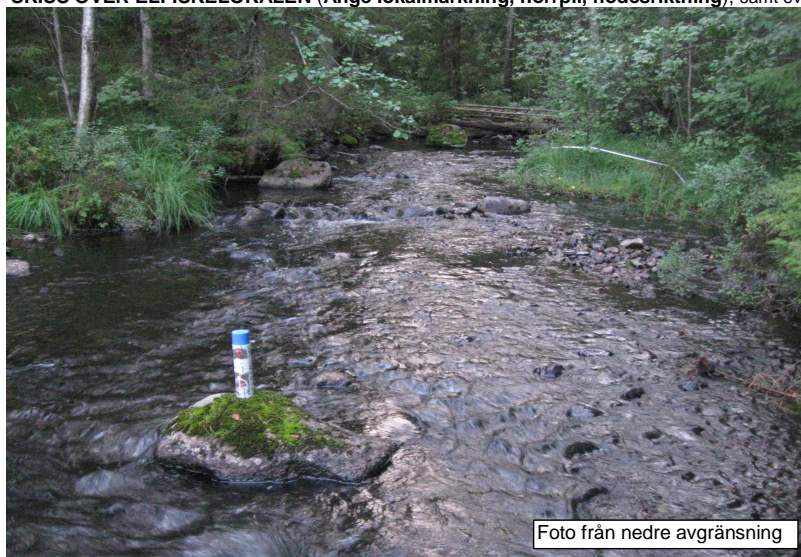
SKISS ÖVER ELFISKELOKALEN (Ange lokalmärkning, norrpiil, flödesriktning), samt ev. foto-id, m m:

Anmärkning: Ny lokal. Fint öringshabitat för alla årsklasser, växlande djup och bottenstrukturer med bra lekstråk.

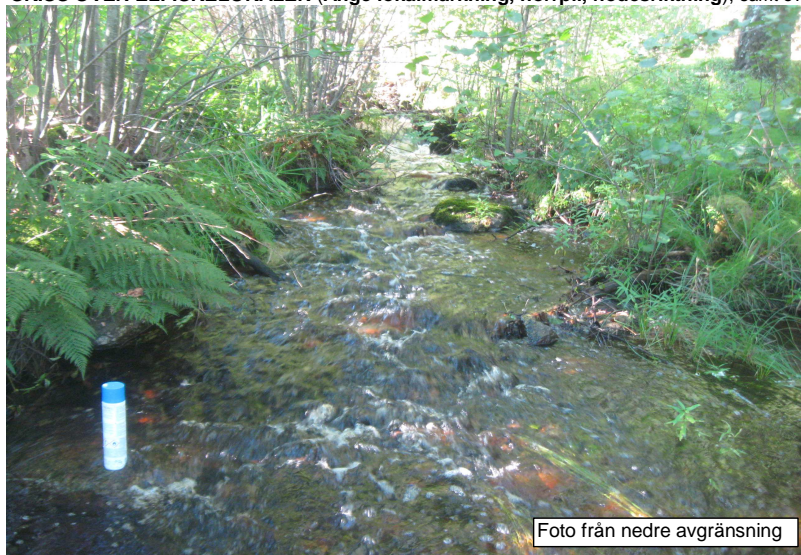
SKISS ÖVER ELFISKELOKALEN (Ange lokalmärkning, norrpil, flödesriktning), samt ev. foto-id, m m:

ingen fisk ev. pga av lågt pH. Länsstyrelsens förslag på lokal var inte lämplig att fiska pga. Djup och flödesförhållande.

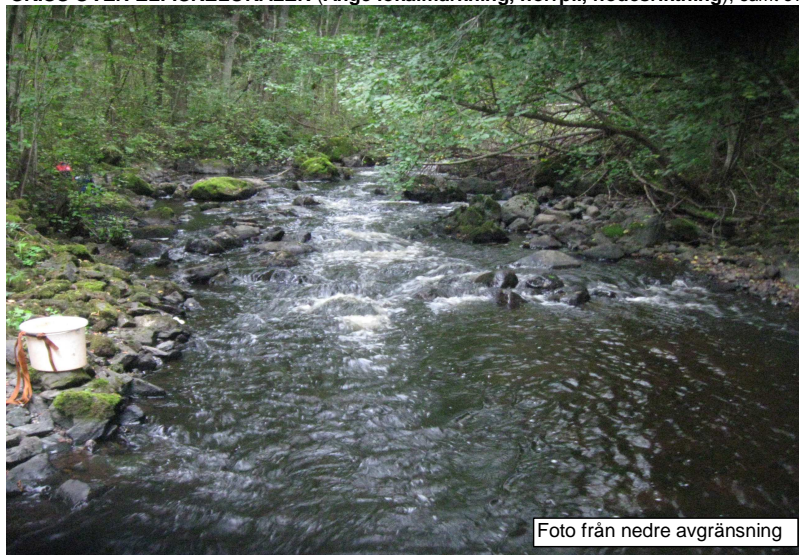
SKISS ÖVER ELFISKELOKALEN (Ange lokalmärkning, norrpil, flödesriktning), samt ev. foto-id, m m:

Anmärkning: Lokal fiskad senast 2012. Blockigt bottensubstrat, fint öringshabitat främst för äldre individer.

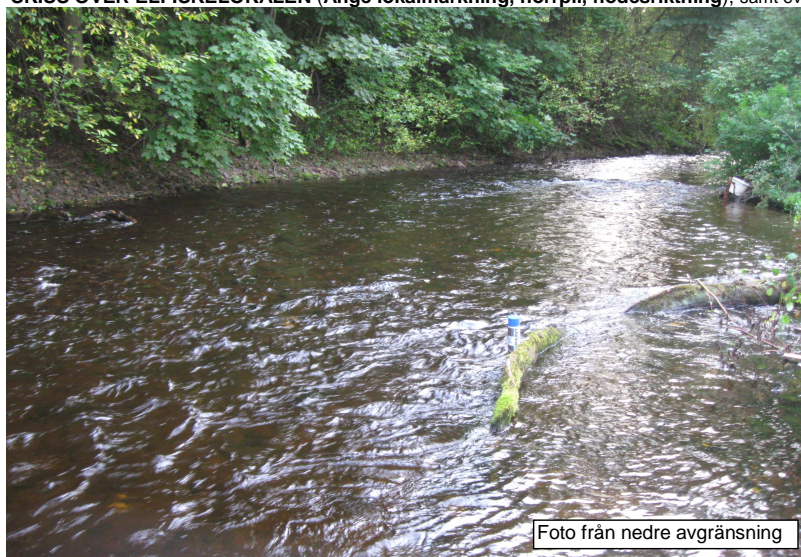
SKISS ÖVER ELFISKELOKALEN (Ange lokalmärkning, norrpil, flödesriktning), samt ev. foto-id, m m:

villaägare vid lokalen för kraftig reglering med i praktiken nolltappning vissa perioder vilket kan förklara avsaknaden av fisk i området.

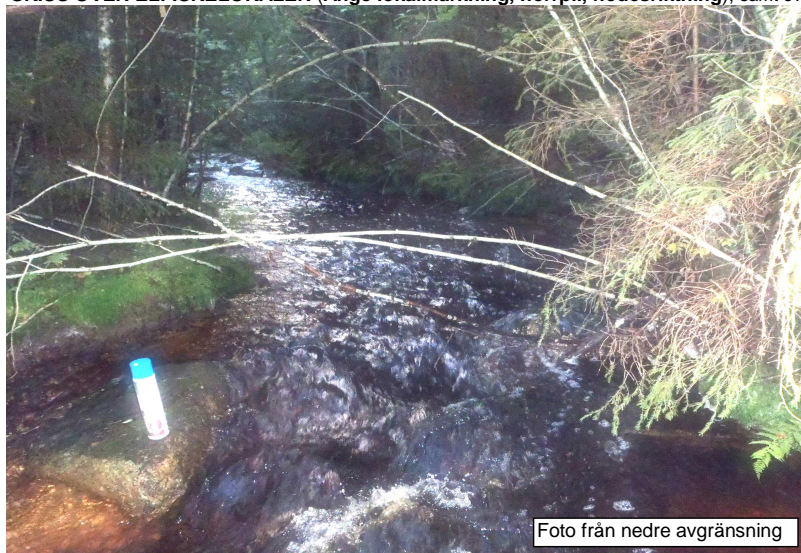
SKISS ÖVER ELFISKELOKALEN (Ange lokalmärkning, norrpil, flödesriktning), samt ev. foto-id, m m:

varierat bottensubstrat. Övre avgränsning utgörs av vägtrumma som ligger fel (partiellt hinder). Normalt på gränsen till högt flöde.

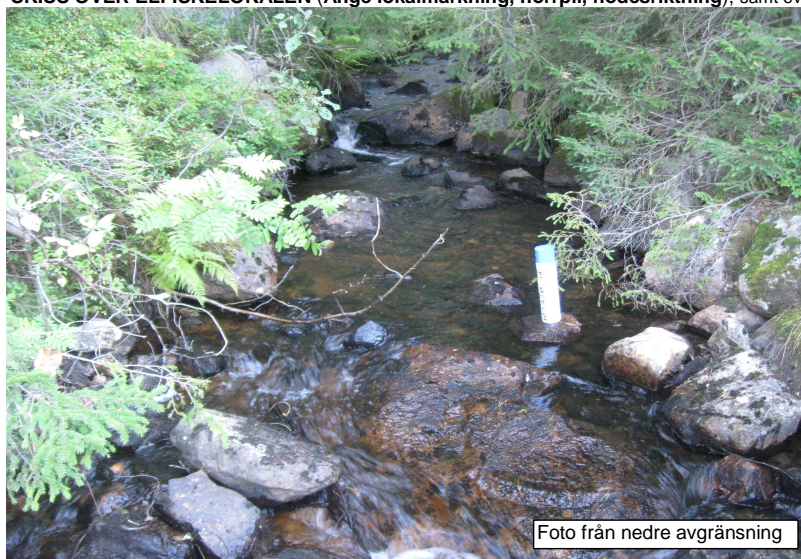
SKISS ÖVER ELFISKELOKALEN (Ange lokalmärkning, norrpil, flödesriktning), samt ev. foto-id, m m:

Anmärkning: Ny lokal med bra öringshabitat inom hela lokalen där större block/sand dominerar bottensubstratet. Klart vatten.

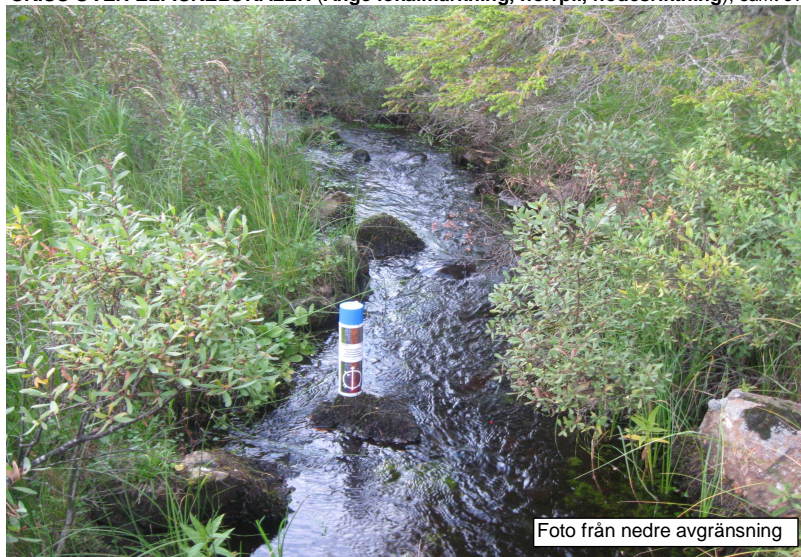
SKISS ÖVER ELFISKELOKALEN (Ange lokalmärkning, norrpil, flödesriktning), samt ev. foto-id, m m:

Omkring 50% av botten överväxt av slinge/rosettväxter. Små områden med lämpligt leksubstrat.

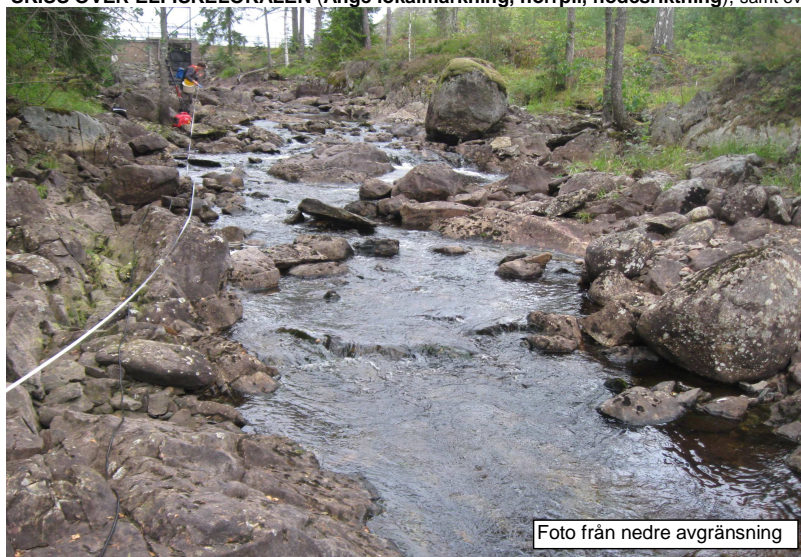
SKISS ÖVER ELFISKELOKALEN (Ange lokalmärkning, norrpil, flödesriktning), samt ev. foto-id, m m:

Anmärkning: Ny lokal i "torrfåran", den mindre närmast kraftverket. Häll och grova block dominerar bottenstrukturer.

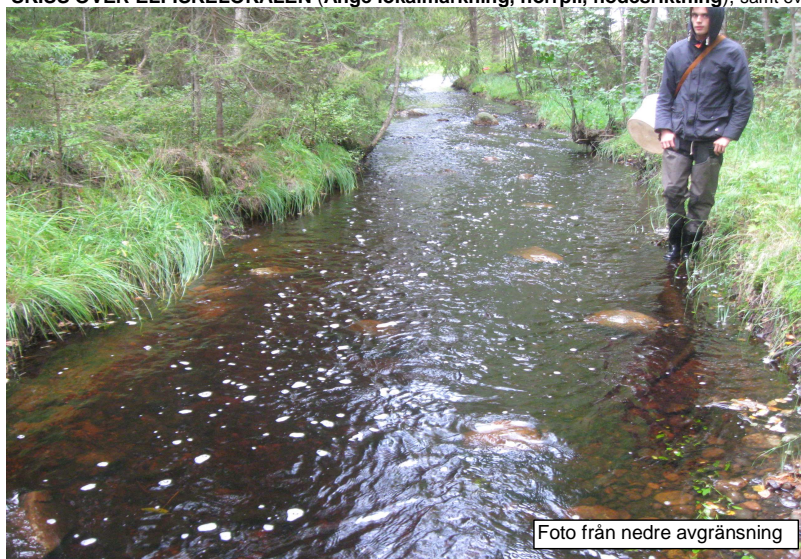
SKISS ÖVER ELFISKELOKALEN (Ange lokalmärkning, norrpil, flödesriktning), samt ev. foto-id, m m:

öringhabitat för främst öringungar sämre för äldre individer då hela lokalen är grund i rådande flöde.
